AVALIAÇÃO DA AÇÃO COMBINADA DE MECANISMOS DE FRAGILIZAÇÃO DE CONTORNOS DE GRÃO EM TEMPERATURAS ELEVADAS EM AÇOS AO COBRE

INVESTIGATION OF COMBINED MECHANISMS OF HOT SHORTNESS ON COPPER CONTAINING STEELS AT HIGH TEMPERATURES

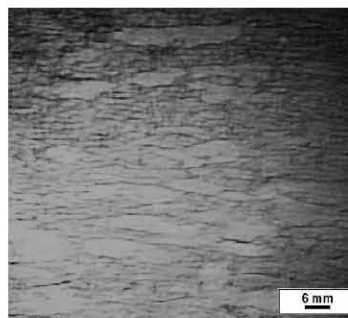
O aspecto da superfície das chapas que sofreram fragilização por cobre, com ruptura acompanhando contornos de grão da austenita, é apresentado nas Figuras 2 e 3. A ruptura, apesar do grau de oxidação, demonstra características típicas de presença de fase líquida/pastosa. Testes realizados, com a interrupção da laminação em temperaturas mais elevadas, acima dos 1000°C, confirmaram que a fragilização dos contornos de grão se inicia em temperaturas onde o cobre poderia se apresentar no estado líquido.

Figura 2 - Aspecto do defeito observado na superfície da chapa grossa

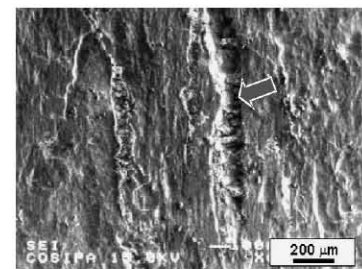
Figura 3 - Aspecto do defeito observado na superfície da chapa grossa por imagem de elétrons secundários (microsonda eletrônica)

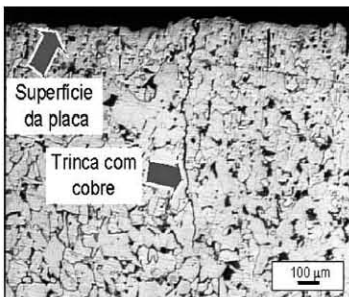
Neste tipo de amostra, observou-se o que parece ser “trincas recheadas com cobre” (Figura 4 e 5). Também, foi possível detectar uma quantidade não usual de cobre, tanto nas superfícies da placa (faces A e B, e suas laterais), como mostrado na Figura 6. Este tipo de evento é dificilmente explicado por processos usuais de segregação induzida por oxidação seletiva, pela quantidade de cobre encontrado. Portanto, estamos lidando com uma potencial contaminação por cobre do molde da máquina de lingotamento contínuo.

Figura 4 - Exemplo de trinca observada na face B de placas antes do enformamento. Micrografia óptica da seção longitudinal (Nital 2%)

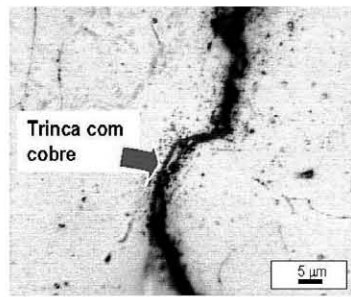
Figura 5 - Exemplo de trinca “recheada com cobre”, observada em amostra de placa antes do enformamento. Micrografia óptica da seção longitudinal (Nital 2%)

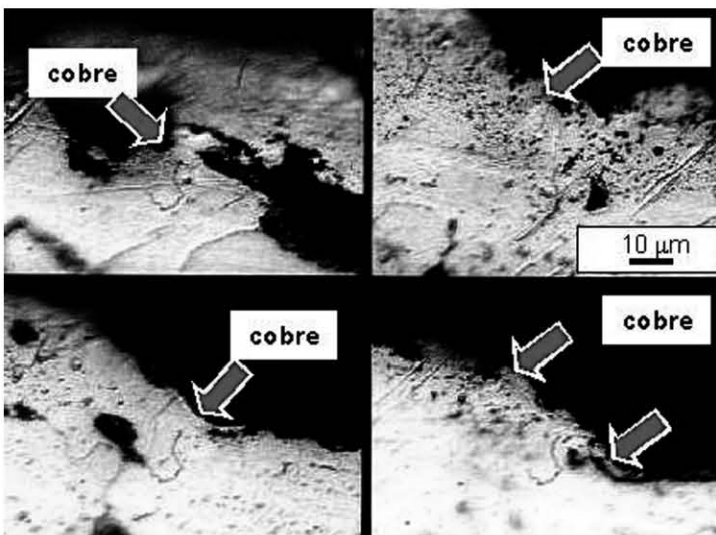
Figura 6 - Exemplo de superfície de placa contendo cobre, observada em amostra de placa antes do enformamento. Micrografia óptica da seção transversal (Nital 2%)

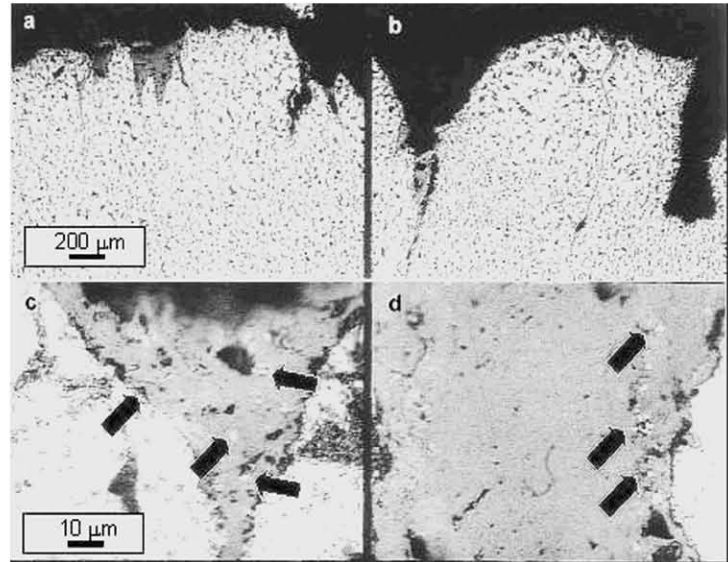
Análises de rupturas intergranulares na superfície de chapas laminadas, permitiram uma associação deste tipo de defeito com os defeitos pré-existent nas placas. Outra observação pertinente foi que a presença de cobre metálico parece acelerar o processo de oxidação em temperaturas elevadas, já que houve uma coincidência de regiões com maior oxidação e a presença de cobre metálico (Figura 7).

Figura 7 - Evidência de oxidação acelerada associada a trincas contendo cobre: (a e b) trincas na superfície lateral da chapa e (c e d) setas indicando pontos onde cobre foi detectado por EDS (microsonda eletrônica) em associação à oxidação em temperatura elevada. Micrografia óptica da seção transversal (Nital 2%)
