ESTUDO DO FENÔMENO DE CORROSÃO NA PONTE MARECHAL HERMES NO RIO SÃO FRANCISCO

STUDY OF CORROSION IN THE MARECHAL HERMES BRIDGE OVER SÃO FRANCISCO RIVER

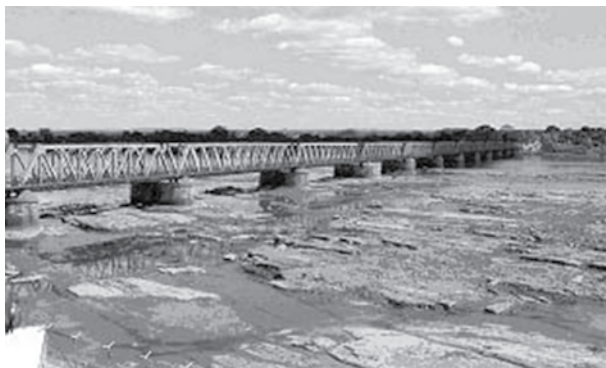
(a)

Figura 1. a) Visão em perspectiva da Ponte Marechal Hermes; e b) locais onde foram retiradas as amostras para análises da PMH.

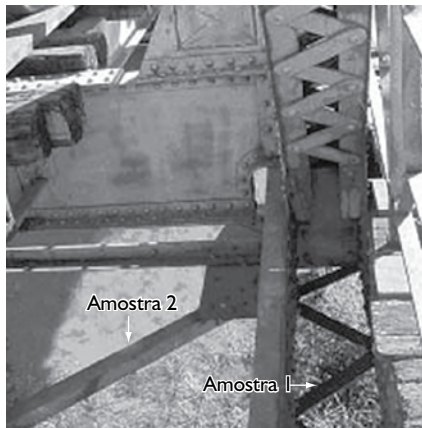
(b)

valiosa para se tomar conhecimento no que diz respeito à estrutura, ao sistema estrutural da ponte, aos sistemas portantes e de transmissão de cargas e às condições globais da estrutura, além de permitir o conhecimento dos dados que deveriam ser coletados numa visita futura. A segunda, com duração de dois dias, constituiu-se em uma investigação mais detalhada do que já havia sido notado anteriormente. Nessa visita, fez-se um levantamento da geometria de cada perfil que compõe a PMH com suas respectivas dimensões, além da retirada de material para análise. Uma grande quantidade de fotos registrou o processo corrosivo instaurado em muitas peças e conexões. Foi utilizada também uma câmera de vídeo para possibilitar tomadas mais abrangentes dos danos localizados em relação à peça como um todo. Nas amostras retiradas foram feitas análises química, mecânica e metalográfica. A Figura 1b indica os locais de onde foram retiradas as amostras para análises.

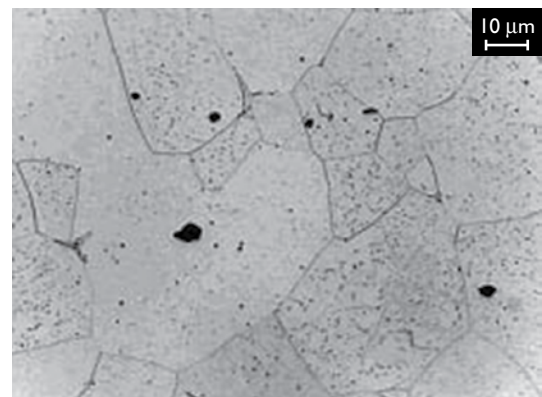
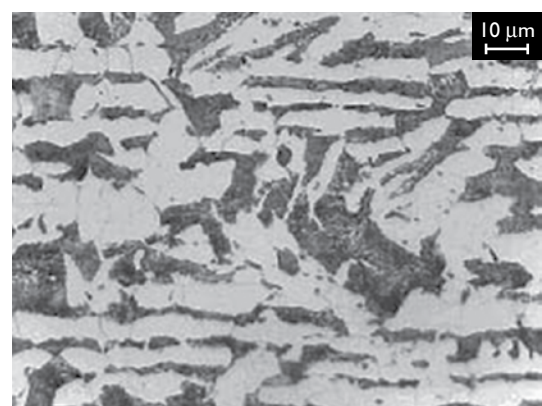
O ensaio metalográfico foi feito nas duas amostras retiradas de elementos da ponte. A Figura 2a,b mostra as fotomicrografias das amostras 1 e 2, respectivamente. Nota-se na amostra 1 (AISI 1005) que a microestrutura é constituída praticamente de ferrita, por se tratar de um aço com baixíssimo teor de carbono, portanto, com características mecânicas de alta plasticidade. Já a amostra 2 (AISI 1123), com maior teor de carbono, apresenta uma microestrutura com a fase ferrita e o constituinte perlita.

Figura 2. Fotomicrografias dos aços da PMH: a) amostra 1 (do tipo AISI 1005); e b) amostra 2 (aço do tipo AISI 1123); ferrita (claro) e perlita (escuro). Ataque: Nital 2%. Aumento: 1.000x.

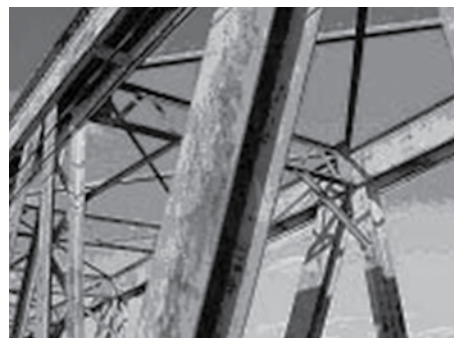
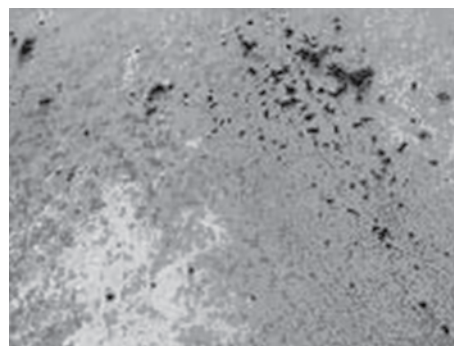
A Figura 4a,b apresenta, principalmente, o tipo de corrosão generalizada (uniforme) na PMH; no entanto, pode haver também corrosão localizada. Estas regiões, geralmente, encontram-se nas partes superiores das estruturas, particularmente, onde praticamente não são estabelecidas frestas com acúmulo de eletrólito entre elas.

Figura 4. Corrosão generalizada nas estruturas metálicas da ponte – regiões superiores.

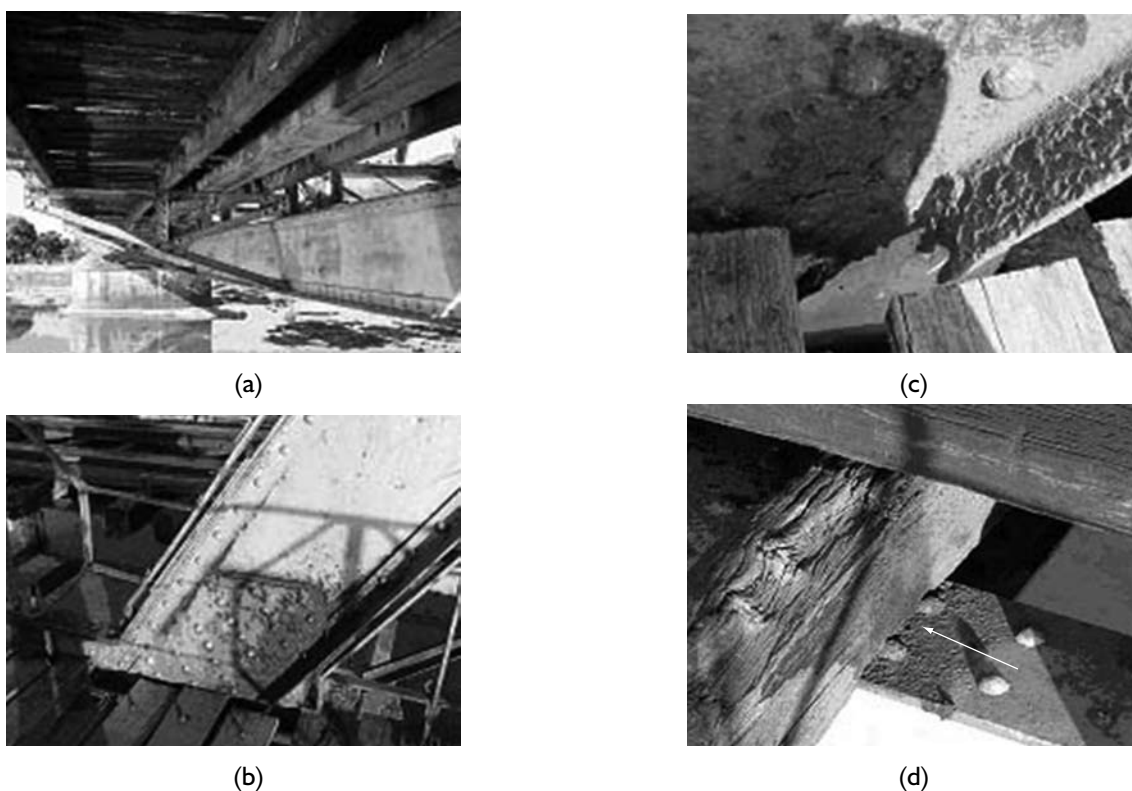
particularmente em partes com frestas e acúmulo de substâncias que retêm eletrólitos. Destaca-se o efeito nocivo do contato metal/madeira: a retenção de umidade intensifica o ataque no material metálico, além de criar frestas. A Figura 5a-d apresenta este sistema de desenvolvimento de condições para o ataque do material e a Figura 6a,b mostra regiões onde ocorre acúmulo de eletrólito e são partes entre peças metálicas que propiciam o desenvolvimento de corrosão metálica.

Figura 5. Sistema (metal/madeira) de desenvolvimento de condições ao ataque da ponte.

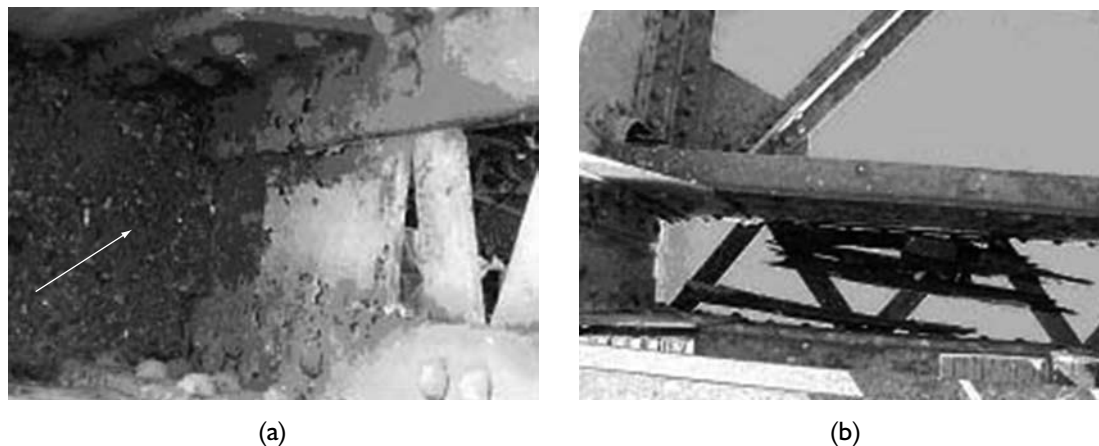
Figura 6. Lugares de retenção de materiais onde propicia o acúmulo de eletrólito e ataque do material.

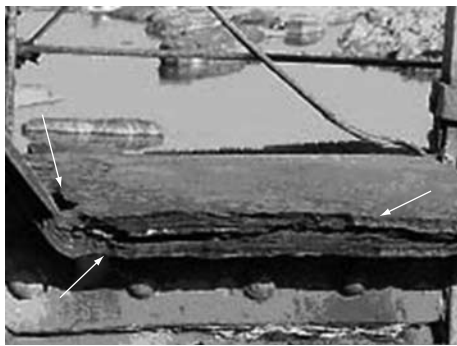
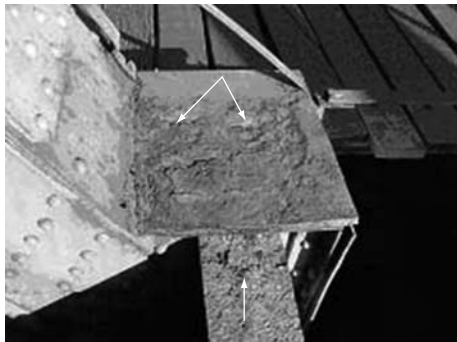
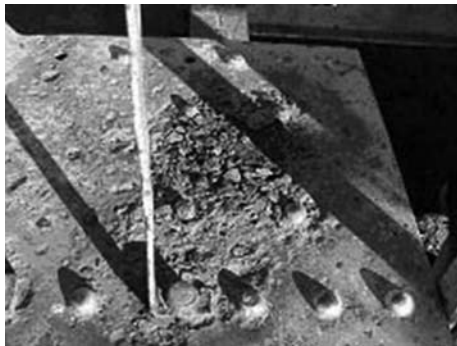
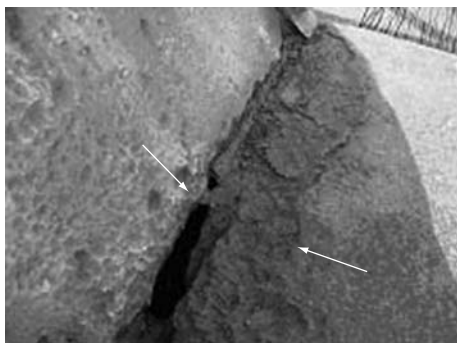
A Figura 7a-d apresenta as regiões que estão sendo degradadas em função do acúmulo de eletrólito, onde os produtos de corrosão apresentam alta dissolução, ou seja, são facilmente destacados, possibilitando uma evolução contínua do processo corrosivo. Salienta-se, também, que nestes locais a estrutura se

encontra sem qualquer tipo de proteção anticorrosiva, o que possibilita uma maior degradação do material. Notam-se regiões onde o sistema corrosivo (metal/meio) é gerado particularmente em junções e frestas.

Figura 7. Ataque corrosivo em locais onde ocorre acúmulo de eletrólito.

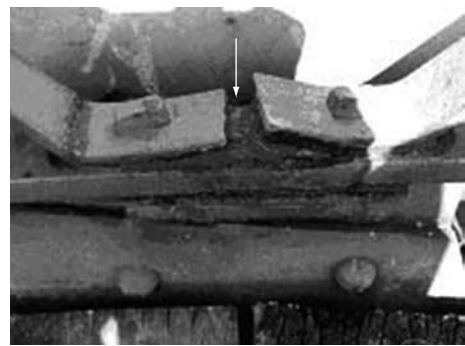
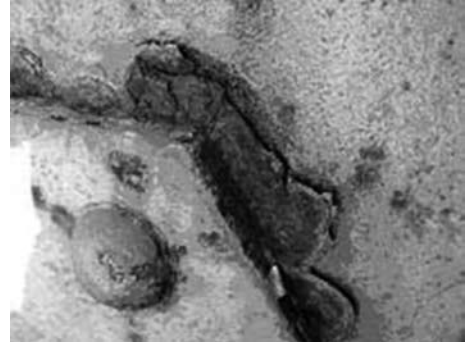
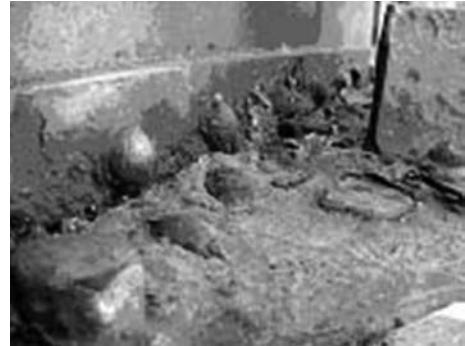
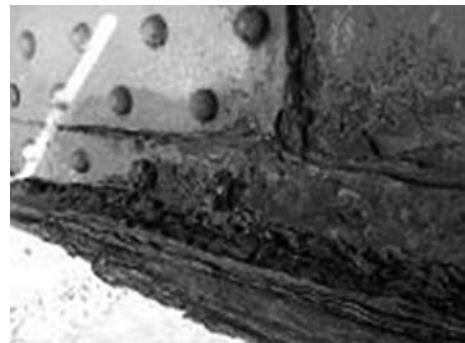
A Figura 8a-d mostra alguns pontos críticos onde o fenômeno de corrosão tem sido desenvolvido em função de aspectos geométricos; nestes lugares são estabelecidas regiões de frestas. Este aspecto tem propiciado uma grande intensificação do fenômeno de corrosão no material metálico uma vez que são geradas pilhas de concentração e, também, acúmulo de eletrólitos.

Figura 8. Desenvolvimento do fenômeno de corrosão em regiões de frestas.

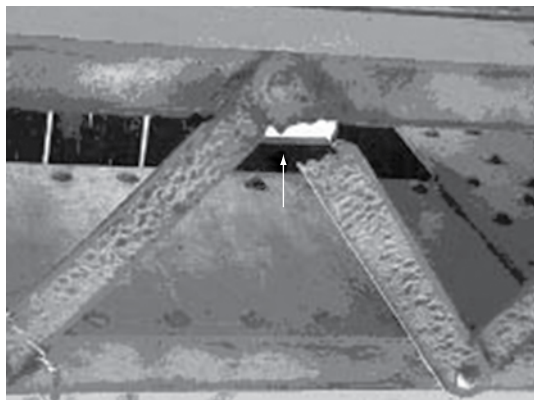
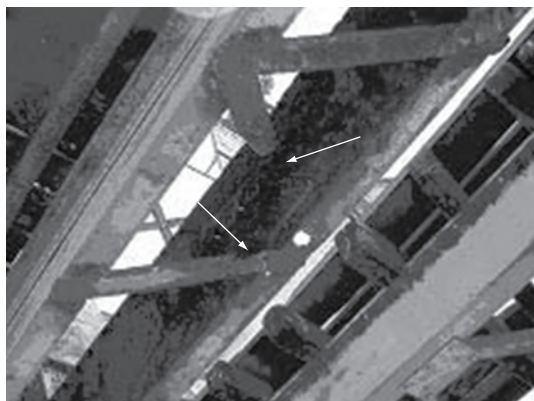
É possível verificar, pela Figura 9a,b, que, em decorrência da evolução do fenômeno de corrosão em elementos estruturais da ponte, particularmente em regiões entre uniões onde geralmente são desenvolvidas frestas, o material sofreu intensa degradação,

chegando ao colapso. Notam-se que em algumas partes ocorreu separação, devido ao ataque corrosivo. Naturalmente, estes componentes deverão ser substituídos por elementos adequados para tal

Figura 9. Efeito do ataque corrosivo em elementos de ligação da ponte; nota-se degradação total de alguns componentes.

finalidade. É importante salientar que o material metálico que irá compor a parte a ser substituída deverá apresentar características de resistência à corrosão semelhantes ao do material da ponte, no sentido de minimização do efeito do par galvânico que será estabelecido entre os elementos estruturais.

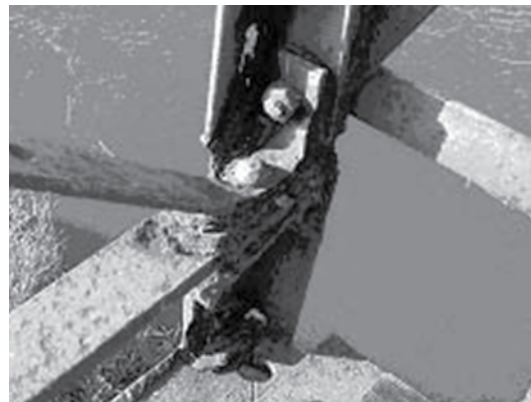
(a)

A Figura 10a,b mostra que o guarda-corpo da ponte também apresenta acentuado ataque corrosivo. A Figura 10a ilustra uma região onde, em função da geometria da estrutura, são criadas frestas que propiciam uma maior corrosão. A Figura 10b mostra uma região onde a corrosão está ocorrendo acentuadamente no material, onde não há qualquer tipo de proteção anti-corrosiva.

Figura 10. Corrosão metálica na região do guarda-corpo da Ponte Marechal Hermes.

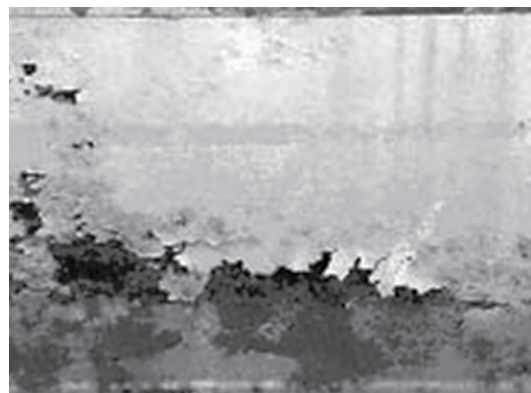
Observou-se na ponte que existem regiões de destacamento da pintura, onde a corrosão da estrutura tem evoluído (Figura 11). Nota-se que em função da geometria da estrutura e do acúmulo de eletrólito tem-se uma intensificação do fenômeno de corrosão.

Figura 11. Destacamento da pintura e ataque corrosivo no material da Ponte Marechal Hermes.
