SEGURANÇA OPERACIONAL EM CANAIS DE CORRIDA DO ALTO-FORNO 2 DA CST

OPERATIONAL SAFETY FOR CST BLAST-FURNACE 2 TROUGHS

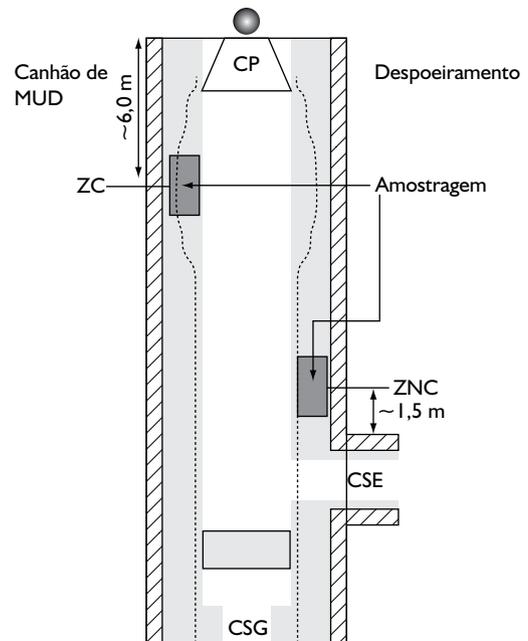
De forma a acompanhar a possível deterioração do refratário na medida em que as campanhas iam evoluindo, foram coletadas amostras nas regiões de maior e menor desgaste (Zona crítica – ZC e Zona Não-Crítica – ZNC, respectivamente) para caracterização e estudo “post-mortem” (Figura 7).

Figura 7. Amostragem para estudo “post-mortem” do refratário ao longo do canal.

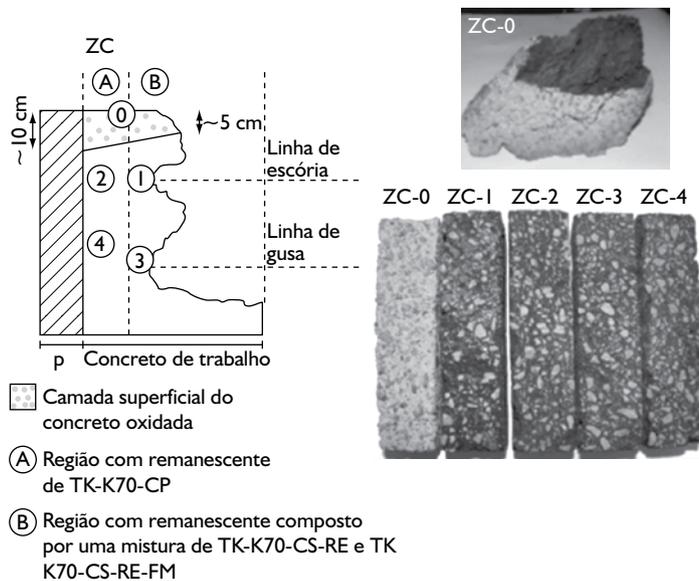
Após 101 dias de campanha do canal foram coletadas amostras da zona crítica (Figura 8) e zona não-crítica (Figura 9), sendo encaminhadas para caracterização. O aspecto visual da amostra colhida na superfície da zona crítica estava bastante oxidada, mostrando o efeito do uso de água próximo ao canal e do sistema de exaustão, com o ar passando através do refratário na borda do canal.

- O refratário da borda do canal (ZC-0) apresentou-se bastante oxidado, resultado da presença do sistema de exaustão e do uso de água no ambiente nesta região. A amostra caracterizada estava porosa e com baixa resistência mecânica;

Figura 8. Amostragem na zona crítica.

- O refratário da face quente da linha de escória (ZC-1), região em que o mesmo é submetido a choque térmico e exposição intermitente ao ar, apresentou infiltração de gusa, um pouco poroso e com pequena queda na resistência mecânica;
- O refratário da face fria da linha de escória (ZC-2), região submetida a uma pequena oxidação, apresentou-se com um ligeiro aumento da porosidade aparente e uma pequena queda da resistência mecânica; e
- O refratário da face quente (ZC-3) e face fria (ZC-4) da linha de gusa, regiões menos susceptíveis ao choque térmico e à exposição ao ar, teve suas propriedades preservadas, sem aumento da porosidade aparente e queda na resistência mecânica.

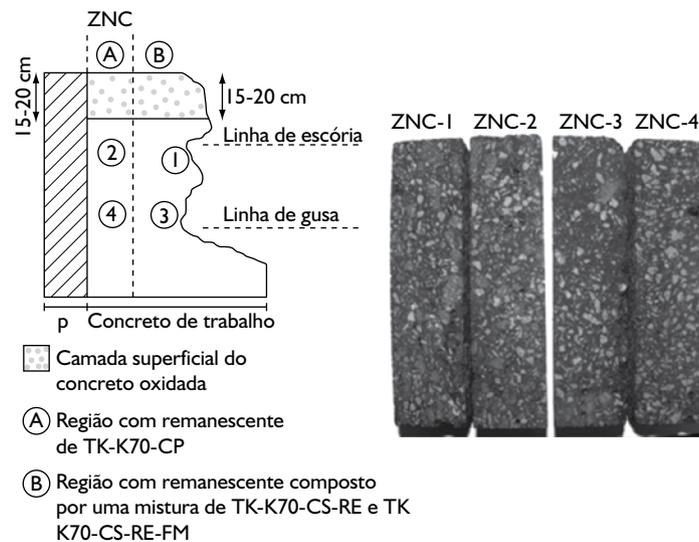
Figura 9. Amostragem na zona não-crítica.

- O refratário desta zona é sujeito a uma menor solicitação devido a menores turbulência, temperatura do banho e oxidação. O refratário da borda livre do canal na zona não-crítica mostrou-se visualmente menos oxidado do que a mesma região da zona crítica (ZC-0);
- O refratário da linha de escória (ZNC-1 e ZNC-2), região em que o mesmo é submetido a choque térmico, não apresentou infiltração de gusa e teve suas características e propriedades preservadas; e
- O refratário da face quente (ZNC-3) e face fria (ZNC-4) da linha de gusa, regiões menos susceptíveis ao choque térmico, teve também suas características preservadas, sendo observado, no entanto, ligeira queda de sua resistência mecânica devido ao longo tempo em operação sem reparos.
