NUCLEAÇÃO DE TRINCAS EM MOLDES DE INJEÇÃO DE ALUMÍNIO COM TRATAMENTO DE SUPERFÍCIES DUPLEX

CRACK NUCLEATION IN ALUMINIUM INJECTION DIES WITH DUPLEX SURFACE TREATMENT

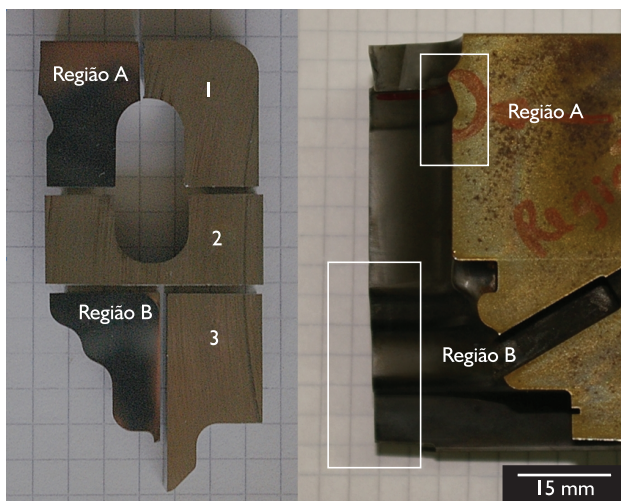
Foram selecionadas duas regiões para o estudo, chamadas na Figura 1 de região A e região B. As duas amostras foram cortadas com um disco de carboneto de silício (SiC), embutidas em baquelite e polidas utilizando lixas até malha #1200 e suspensões de diamante de $3\ \mu\text{m}$ e $1\ \mu\text{m}$. Finalmente, a microestrutura do aço foi revelada por meio do ataque químico com Nital 5%.

Figura 1. Aspecto geral da amostra do molde e das regiões estudadas.

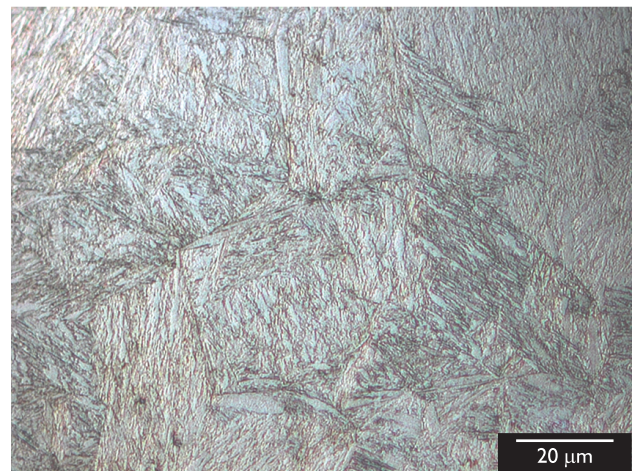
A microestrutura observada do material corresponde à de um aço H11 temperado e revenido (Figura 2). Porém, a microestrutura de martensita revenida é grosseira e o tamanho de grão varia em forma considerável até um valor máximo de 5, segundo a escala ASTM.

Figura 2. Micrografia óptica do material do molde.

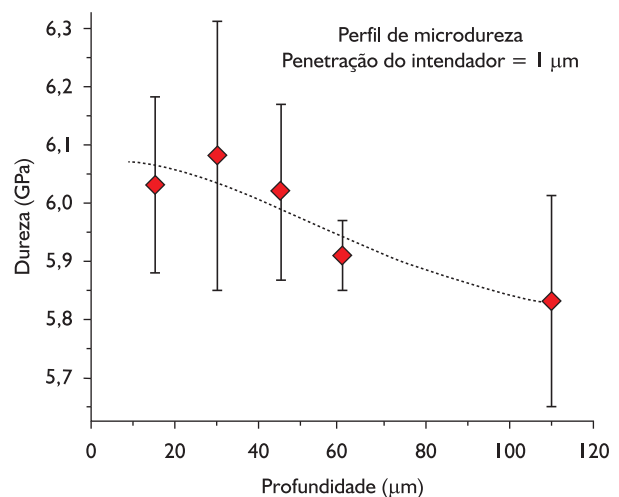
O perfil de dureza obtido corresponde ao de uma nitretação de pouca espessura ($80\ \mu\text{m}$), própria dos processos duplex recomendados para moldes de injeção de alumínio (Figura 3).

Figura 3. Perfil de microdureza do molde com tratamento duplex.

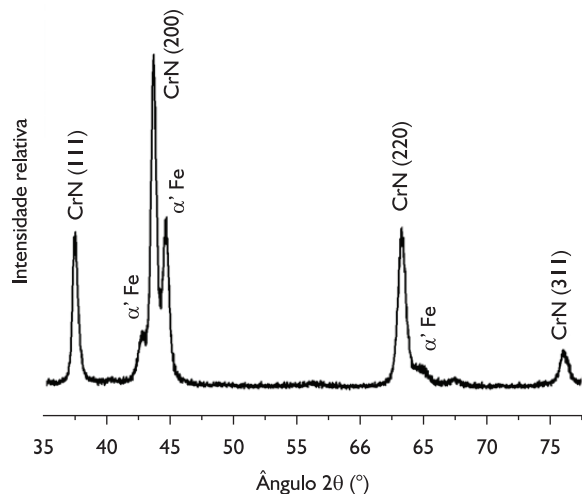
Os resultados da difração de raios X permitem identificar o revestimento de CrN e alguns picos correspondentes ao substrato, livres das fases $Fe_{2-3}N$, próprias da camada branca de nitretação (Figura 4).

Figura 4. Difratograma (DRX) do molde com tratamento duplex.

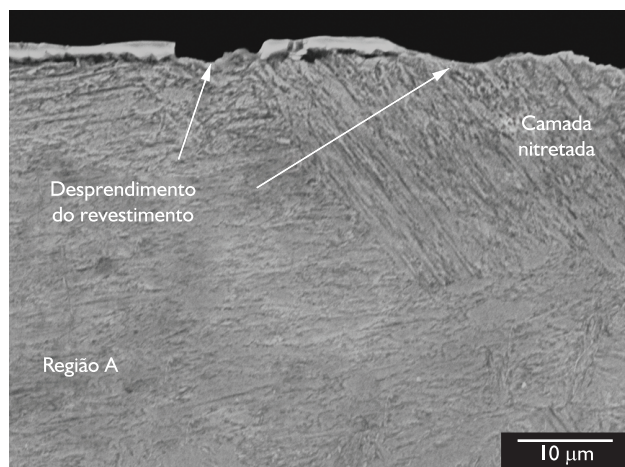
As Figuras 5 e 6 mostram a microestrutura na seção transversal das amostras, nas regiões A e B, respectivamente. As regiões estudadas mostram-se totalmente livres de camada refundida da eletroerosão ou da camada de material composto da nitretação. O revestimento de CrN de $2\ \mu\text{m}$ de espessura é claramente visível nos dois casos. A Figura 5, correspondente à região A, apresenta uma zona da amostra com desprendimento do revestimento, ao passo que a região B (Figura 6) apresenta melhor qualidade e aderência do revestimento, com menor densidade de defeitos.

Figura 5. Micrografia MEV da seção transversal na região A.

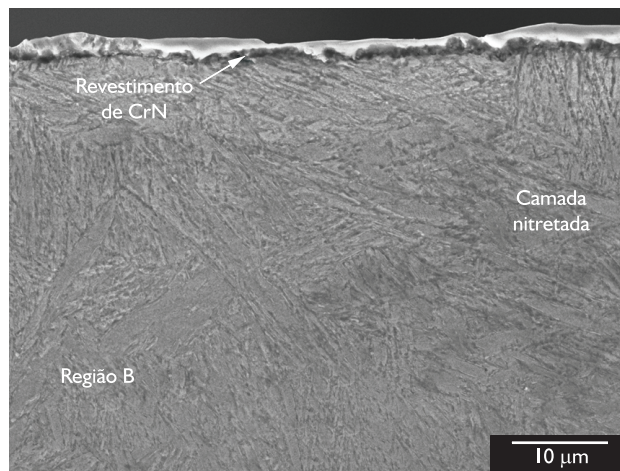
Figura 6. Micrografia MEV da seção transversal na região B.

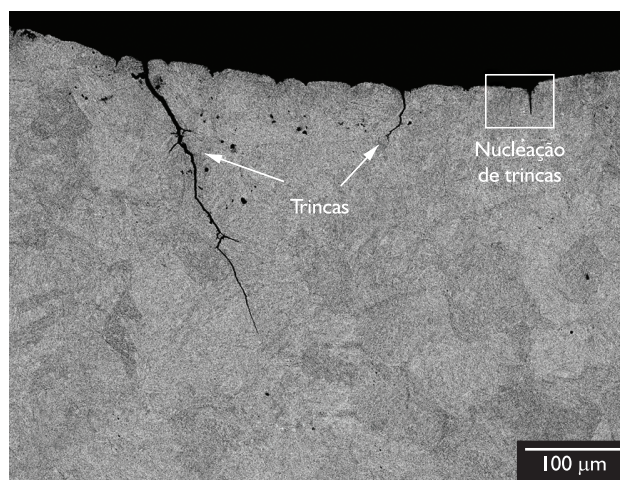
A Figura 7 apresenta uma das zonas mais afetadas da amostra da região A. Essa figura exhibe uma alta densidade de trincas nucleadas na superfície, que se propagaram para o interior do material até $500\ \mu\text{m}$ de profundidade. O estudo dos sítios de nucleação de trincas, utilizando o sinal de elétrons retroespalhados (Figura 8), revela um contraste de composição que indica a presença de elementos de baixo número atômico.

Figura 7. Micrografia MEV de uma das zonas mais afetadas na região A.

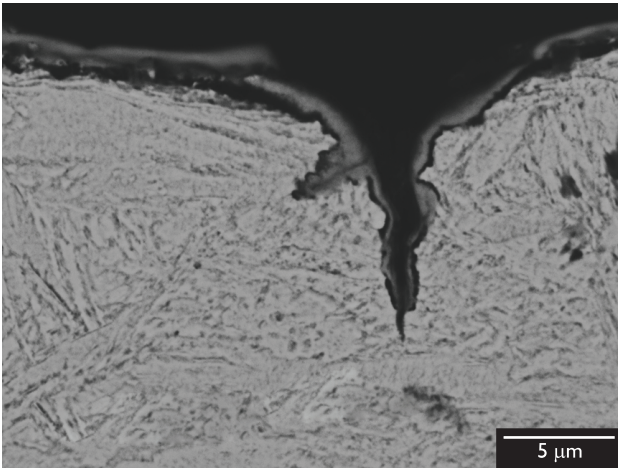
Figura 8. Micrografia MEV de um sítio de nucleação de trincas.

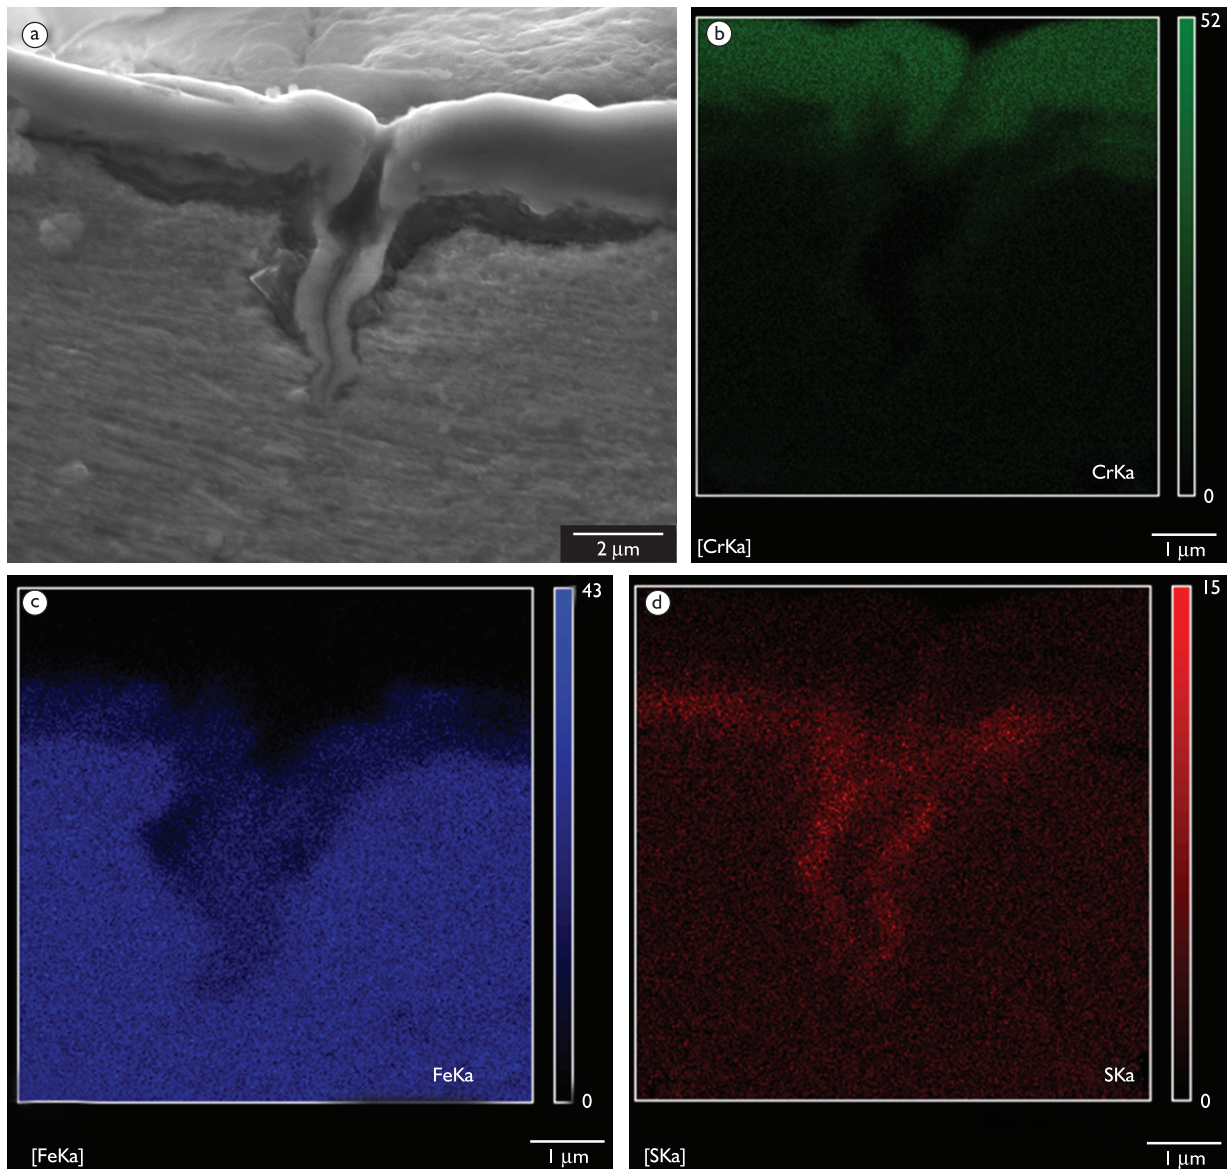
A Figura 9 mostra um defeito na região A do molde. Nesta figura, é possível perceber uma camada de material entre o revestimento e o substrato de aço. A análise de composição realizada com EDX detectou, nessa camada, quantidades significativas de enxofre (S) e sinais mais fracos para silício, alumínio, oxigênio e carbono. O mapeamento de EDX está claramente de acordo com a morfologia da inclusão da imagem, localizada entre o revestimento de cromo e o substrato de aço.

Nas análises realizadas neste trabalho, foram encontradas, em forma consistente nos sítios de nucleação de trincas, inclusões de enxofre entre o revestimento de CrN e o material do molde. Essas inclusões de enxofre

Figura 9. a) Micrografia de um sítio de nucleação de trincas; b) Mapeamento de EDX da mesma zona para cromo; c) ferro; e d) enxofre.

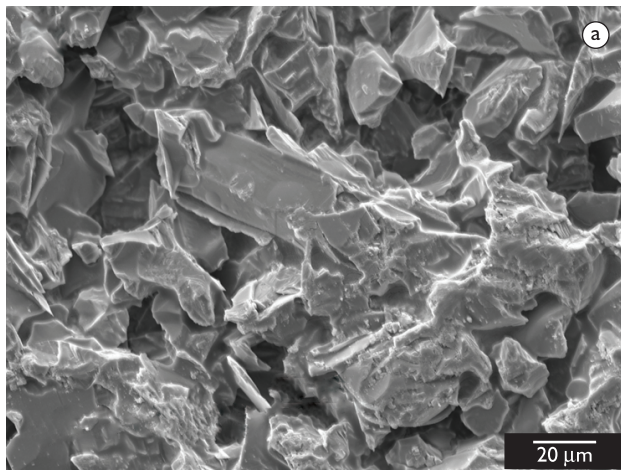
Para verificar essa hipótese, foi obtida uma amostra da pedra utilizada no processo de polimento do molde, que foi revestida com ouro e analisada no MEV. As Figuras 10a e 10b apresentam a morfologia da pedra enxofrada e seu espectro de composição química obtido com EDX. Esse espectro prova a presença de uma grande concentração de enxofre, junto com silício, carbono, alumínio e oxigênio, presumivelmente provenientes das partículas abrasivas (SiC e Al_2O_3).

Figura 10. a) Micrografia MEV da pedra enxofrada utilizada para polir o molde; b) Espectro de composição química EDX.

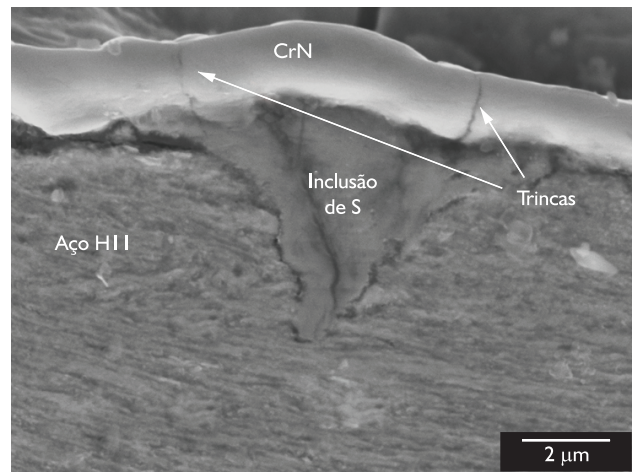
Dessa maneira, as análises realizadas no presente trabalho evidenciam que a nucleação prematura de trincas foi iniciada pela presença de inclusões de enxofre entre o

revestimento de CrN e o material do molde (Figura 11). As inclusões foram introduzidas na superfície do aço durante o processo de polimento do molde.

Figura 11. Micrografia MEV de um sítio de nucleação de trincas.

A evidência achada no presente trabalho destaca a importância do acabamento superficial no desempenho dos moldes.⁽¹⁵⁾ Isto é particularmente importante nos moldes com processos de engenharia de superfícies, nos quais a aderência do revestimento pode ser afetada pela presença de camadas de material poluído ou contaminação superficial, introduzidas nas etapas finais de fabricação.^(12,14) A seleção dos abrasivos utilizados deve considerar vários aspectos,⁽¹⁴⁾ e a utilização de pedras enxofradas não é recomendável para moldes com posterior aplicação de revestimentos PVD. Se não for possível evitar o uso desse tipo de pedras abrasivas, devem se utilizar métodos de limpeza apropriados para eliminar as inclusões de enxofre antes da aplicação do revestimento.

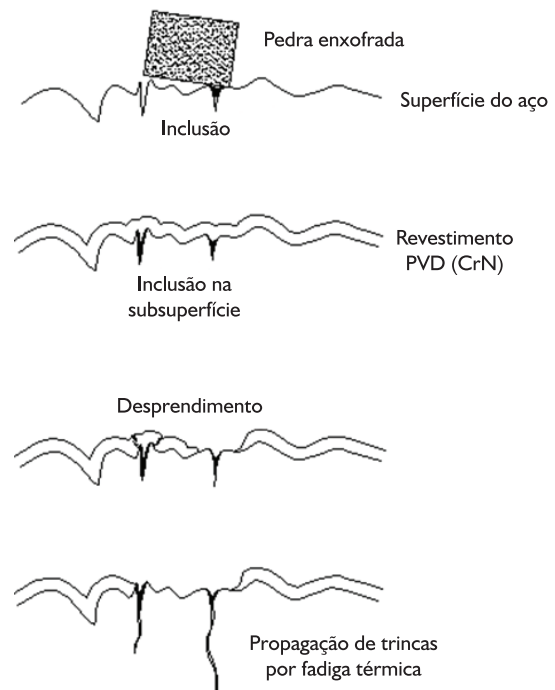
O mecanismo de falha proposto neste trabalho é resumido na Figura 12 e envolve as seguintes fases: 1) incrustação de material com alto teor de enxofre, proveniente da pedra de polimento, nas porosidades criadas pelos processos de fabricação prévios;⁽⁴⁾ 2) revestimento das inclusões com CrN criando pontos de baixa aderência;⁽¹⁴⁾ 3) nucleação de trincas a partir da inclusão; 4) desprendimento do revestimento protetor e 5) propagação das trincas no substrato,⁽⁸⁾ facilitada pela microestrutura grosseira da martensita revenida.

Figura 12. Esquema do mecanismo de falha proposto.
