Análise dos procedimentos de desenvolvimento de mina em uma pedreira de mármore na região de Itaoca - Distrito de Cachoeiro de Itapemirim - ES

Analysis of mine development procedures in a marble quarry in the region of Itaoca - District of Cachoeiro de Itapemirim - ES

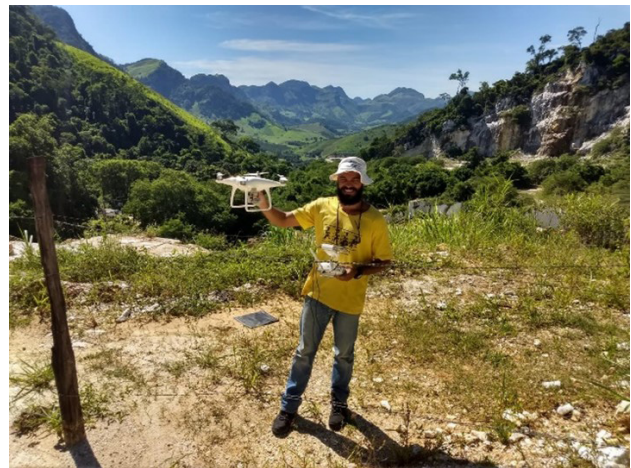
Após esta etapa foi realizado uma incursão de campo com uso de um drone modelo *DJI Phantom 4 Advanced* (Figura 2) equipado com câmera fotográfica de 20 megapixels e sistema GPS (*Global Positioning System*) integrado, onde foi possível realizar a captação de imagens áreas da área a ser estudada e posterior modelagem da topografia

Figura 2. Levantamento topográfico e captação de fotos com drone.

O plano de voo foi realizado com auxílio do aplicativo Drone Deploy onde alcançou uma altitude de 25 m, com resolução de 1,1 cm/pixels e foram tomadas aproximadamente 300 cenas de imagens.

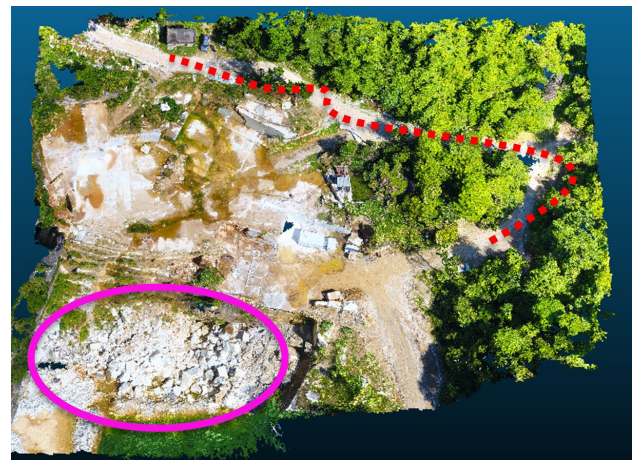
A Figura 3 apresenta uma vista superior da área de estudo, sendo possível observar a disposição das vias de acesso, com linha pontilhada em vermelho, e o local onde os estéreis são alocados, inserido na circunferência rosa. A Figura 4, por sua vez, traz uma visão tridimensional do empreendimento em conjunto com as cotas da região.

Figura 3. Vista superior da área de estudo; a linha pontilhada em vermelho representa a via de acesso à frente de lavra, enquanto o círculo rosa representa o local de deposição de estéreis.

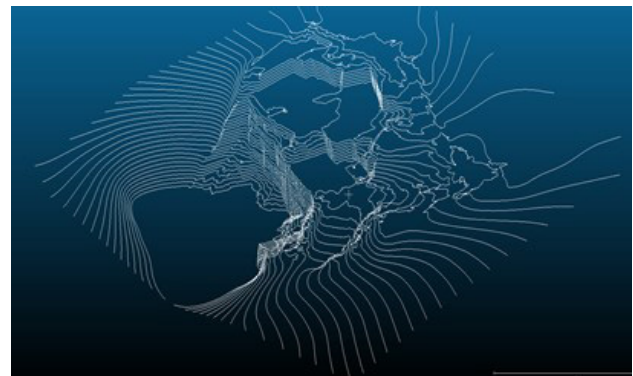
Figura 4. Curvas de nível do empreendimento.

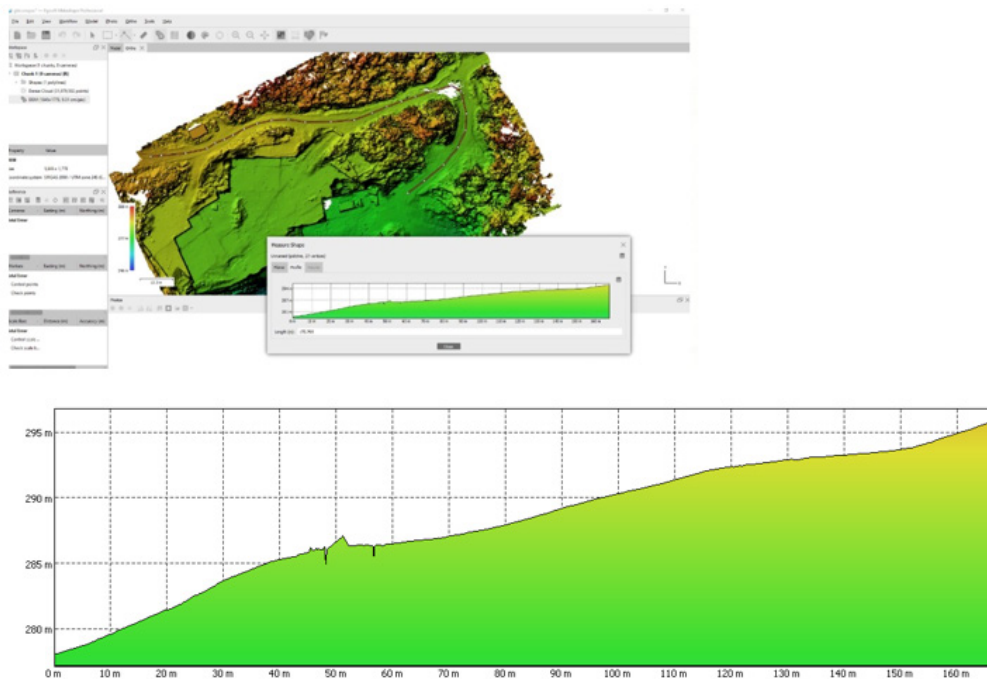
Após análise da inclinação da via utilizando o *software* Agisoft Photoscan Metashape, foi observado que a inclinação média é de 14%. Porém, na porção inferior desta (início do trecho de subida) a inclinação é superior à 20% (Figura 5), e de acordo com Thompson e Visser [2] a inclinação média

Figura 5. Perfil de elevação da via principal da mina gerado no Agisoft Photoscan Metashape.

ideal de uma via é de 10% visando segurança, economicidade e um bom aspecto operacional.

Assim, pode-se observar que a via de acesso principal se encontra no limite do previsto como ideal e isso pode apresentar dificuldades para o tráfego de veículos pesados. Além disso, o uso de um sistema de drenagem como as caixas de decantação interligadas por canaletas de drenagem favoreceria a conservação da via, o que é um ganho quanto à questão estrutural da mesma.

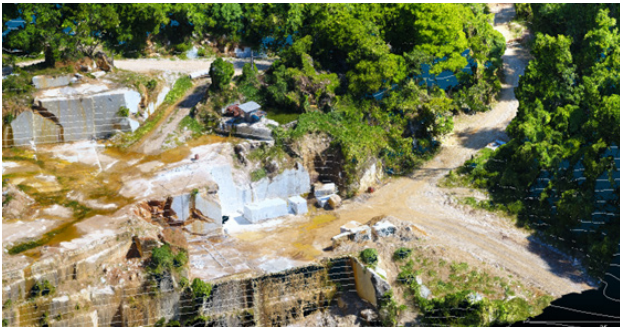
Figura 6. Vista geral da área estudada, onde se percebem curvas acentuadas e ângulos de visão inadequados para os motoristas.

Como pode ser observado na Figura 6, a geometria da via de acesso principal também não é a ideal, visto que há curvas acentuadas, dificultando as manobras dos caminhões,

além de não possuírem ângulos de visão adequado, o que reduz a segurança das mesmas. Assim, o ideal seria realizar uma modificação também na geometria da via de forma a suavizar as curvas, além de realizar a remoção da vegetação presente no local.
