# MELHORIA NAS TAMPAS REFRATADAS DOS DISTRIBUIDORES DOS LINGOTAMENTOS CONTÍNUOS I E II DA CST

## Resumo

As tampas que cobrem os distribuidores dos Lingotamentos Contínuos eram originalmente refratadas. Estas tampas logo nas primeiras corridas empenavam por superaquecimento das bordas da estrutura, provocando quebra do refratário e causando obstrução dos veios. A alternativa inicialmente adotada foi o emprego de tampas fabricadas a partir de placas desclassificadas na linha de produção da CST, que apesar de resistirem até 60 corridas, eram extremamente pesadas, deformavam-se com o calor, elevavam a temperatura da carcaça do distribuidor e expunham os operadores ao calor. O trabalho consistiu em reforçar estruturalmente as tampas originais e mudar o concreto refratário. Esta modificação foi testada no Lingotamento Contínuo II, com resultado satisfatório após 102 corridas em 3,5 meses de uso. Atualmente esta modificação foi implantada nos dois Lingotamentos alcançando vida útil média de 2000 corridas para o refratário e 4000 corridas para a estrutura metálica. Este tipo de tampa possibilitou a implantação do sistema de inertização da atmosfera do distribuidor com argônio; os distrib

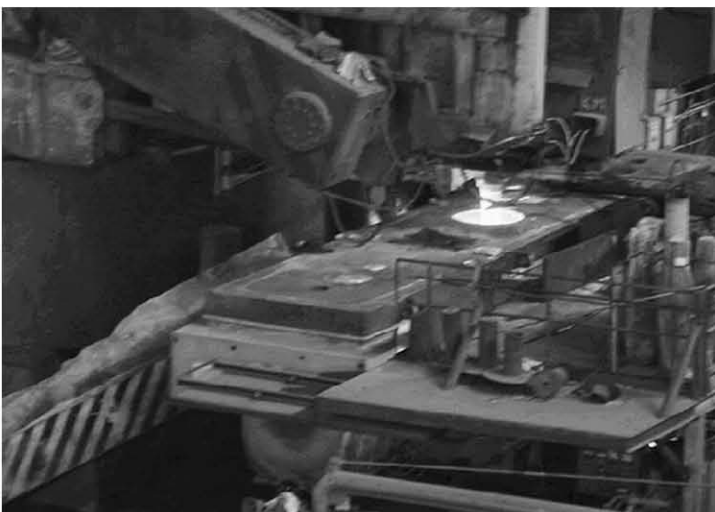
A baixa performance das tampas refratadas originais devido a empenos e trincas da estrutura no início de operação do Lingotamento Contínuo I, levou a CST a adotar o uso de tampas fabricadas a partir de placas desclassificadas. Essas tampas atendiam de maneira precária, pois além de causarem acréscimo de peso e aquecimento de bordas no distribuidor, também se empenavam e

expunham os operadores ao calor excessivo, veja Figura 3.

Figura 3. Distribuidor com tampas maciças (conjunto de 3 tampas) em operação.

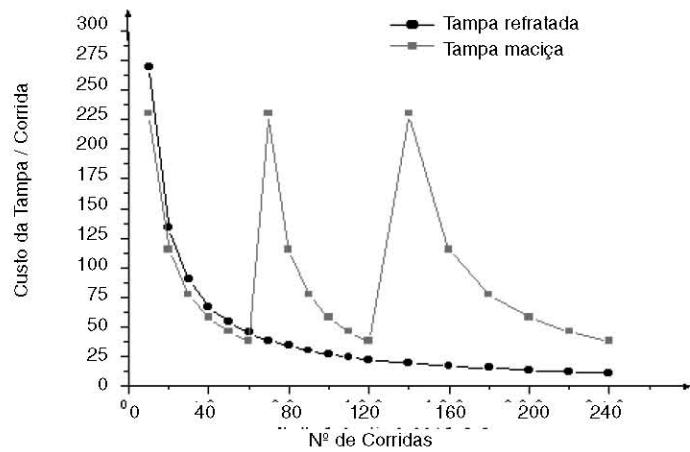
O custo de fabricação das tampas refratadas modificadas é 25% maior que o custo das tampas maciças para o Lingotamento Contínuo I e 50% maior para o Lingotamento Contínuo II, porém enquanto as tampas maciças resistiam ao máximo de 60 corridas, as tampas refratadas já ultrapassaram 2000 corridas para o refratário e 4000 corridas para a estrutura. A Figura 11 apresenta gráfico comparativo de custo unitário por corrida entre os dois tipos de tampa. Verifica-se que a pesar do custo maior da tampa refratada este é amortizado pelo grande

Figura 11. Relação custo da tampa/corrida.

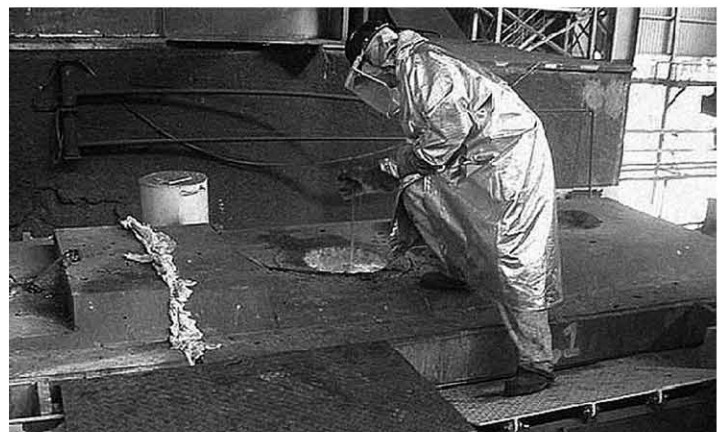
No processo de lingotamento, o uso da tampa refratada torna a condição para o operador mais adequada durante processo de retirada de amostra, veja a Figura 13.

Figura 13. Coleta de amostra através da tampa refratada.
