AVALIAÇÃO DA AÇÃO COMBINADA DE MECANISMOS DE FRAGILIZAÇÃO DE CONTORNOS DE GRÃO EM TEMPERATURAS ELEVADAS EM AÇOS AO COBRE

INVESTIGATION OF COMBINED MECHANISMS OF HOT SHORTNESS ON COPPER CONTAINING STEELS AT HIGH TEMPERATURES

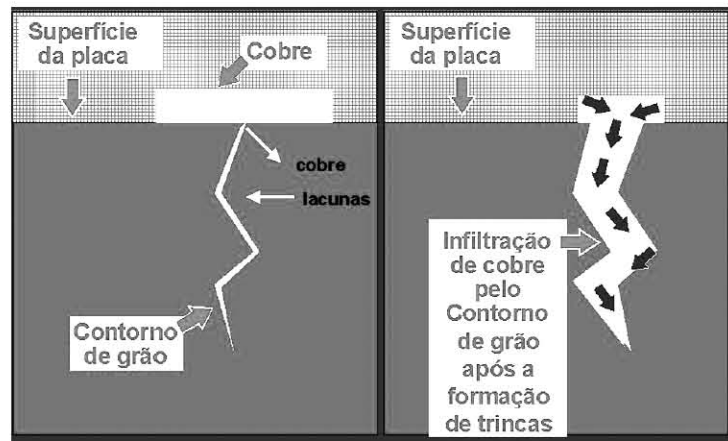
Uma outra possibilidade é a exposição por cobre proveniente de contaminações como pelo atrito com o molde das máquinas de lingotamento contínuo. A exposição direta a este tipo de metal é crítica, como demonstrado por Fedricksson, et al. ⁽¹⁾ (Figura 1), sendo que aços contendo adições de cobre são mais susceptíveis a este tipo de ataque. Os mecanismos de ataque por cobre líquido são os mesmos citados anteriormente.

Figura 1 - Mecanismo de fragilização dos contornos de grão por penetração de cobre líquido
