# CORROSÃO SOB TENSÃO EM SOLDA CIRCUNFERENCIAL DE AÇO API 5L X70 EM CONTATO COM ETANOL

## STRESS CORROSION CRACKING OF CIRCUMFERENTIAL WELDING JOINT IN API 5L X70 LINE PIPE IN ETHANOL ENVIRONMENT

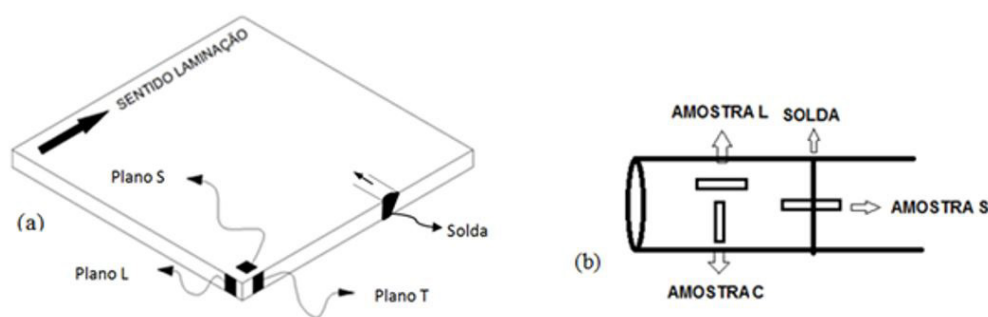
**Figura 1.** (a) Planos de observação metalográfica e direção da solda circunferencial em relação à chapa original de fabricação do tubo; (b) extração dos corpos de prova do tubo para ensaios de tração e de CST.

(CP) cilíndricos com diâmetro de 8 mm e comprimento de referência igual a 40 mm, extraídos do MB nas direções circunferencial (C) e longitudinal (L) do tubo e também na região da solda (S), conforme a Figura 1b. Os ensaios foram realizados em duplicata numa máquina de ensaios INSTRON 5500, com taxa de deformação inicial igual a  $1 \times 10^{-3} \text{ s}^{-1}$ . Para os ensaios TBTD, a taxa de deformação foi igual a  $1 \times 10^{-6} \text{ s}^{-1}$ , usando-se CP's cilíndricos, com entalhe circular em V, conforme norma NACE TM0111 [6], imersos numa solução sintética de etanol combustível (SFGE - Synthetic fuel grade ethanol) nos limites máximos de impurezas da norma ASTM D4806 [7]. Ensaios de impacto Charpy foram realizados ao ar, em temperatura ambiente, usando CP's padronizados conforme ASTM E23 [8], com os entalhes posicionados no MB, no MS e na ZTA, na orientação L-S, i.e., de modo a propagar a fratura desde parede interna para a externa do tubo. O caminho da fratura em relação às interfaces MS/ZTA/MB foi observado por meio de macrografias e as superfícies fraturadas foram observadas ao microscópio eletrônico de varredura (MEV).

Ensaio de impacto Charpy foram realizados em corpos de prova com o entalhe posicionado nas regiões de MB, MS e ZTA. As Figuras 7a e 7b mostram macrografias da seção longitudinal da fratura para entalhes na ZTA, evidenciando que o caminho de propagação da fratura tendeu a se desviar para a interface ZTA/MS (Figura 7a) ou para a interface ZTA/MB (Figura 7b). No caso do entalhe posicionado no MS (Figura 7c) fica evidente que o caminho da fratura é afetado pelas descontinuidades da solda, desviando o plano de propagação para as interfaces entre os passes de solda sobrepostos, tendendo a fragilizar a fratura e a diminuir a energia absorvida (E), cujos valores estão mostrados na mesma figura. Com o entalhe posicionado no MB os valores de E se repetiram bem nas réplicas ensaiadas, e foram bem maiores ( $\sim 3$  vezes) que os encontrados com entalhe e fratura no MS. Os valores de E do metal de base estão compatíveis com os normalmente encontrados para essa classe de material, porém sabe-se a orientação do entalhe (plano de propagação da fratura) pode afetar sensivelmente o valor da energia absorvida [15,16]. No presente caso, os entalhes foram posicionados na orientação L-S em relação à laminação da chapa original (ver Figura 1a), o que corresponde à propagação da fratura do interior

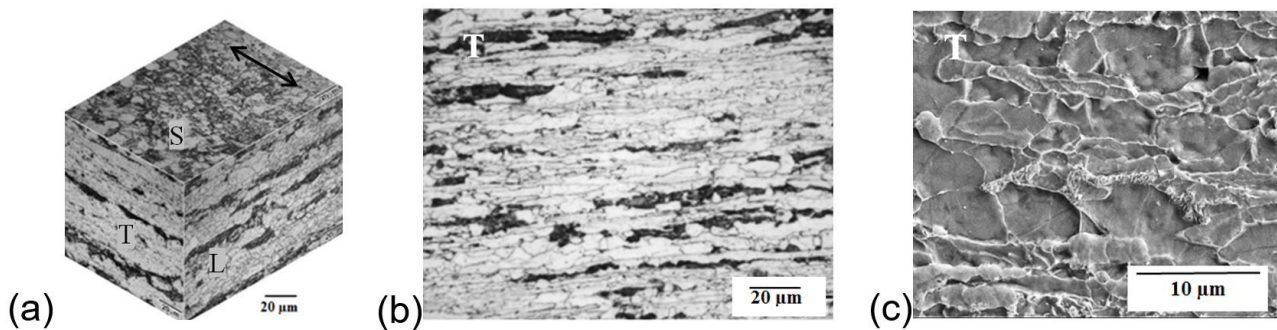
Figura 2. Planos S, L e T e seta indicando a direção de laminação do MB (a); ampliação do plano T por MO (b) e por MEV (c).

Sabe-se que a adição de elementos de liga e o controle dos parâmetros de processamento termomecânico são os fatores determinantes na microestrutura e nas decorrentes propriedades mecânicas dos aços API [9,10]. A Figura 2 apresenta as microestruturas características do MB nos planos S, T e L, que são constituídas essencialmente por matriz ferrítica de diferentes formas (áreas claras) e perlita fina (áreas escuras), com grãos finos e alongados no sentido da laminação. No plano T (Figura 2b) o alongamento da ferrita na direção de laminação é claramente visível, assim

como o bandeamento em regiões de ferrita e perlita fina. Detalhes da microestrutura perlítica, observada ao MEV, podem ser vistos na Figura 2c. No plano S, o bandeamento da estrutura não ficou tão evidente e as regiões de perlita (escuras) aparecem de forma mais ou menos heterogênea entre as de ferrita (claras). No plano L, perpendicular à direção de laminação, os grãos tem aparência equiaxial e o bandeamento em camadas de perlita fina e ferrita poligonal se distribui regularmente ao longo da secção.

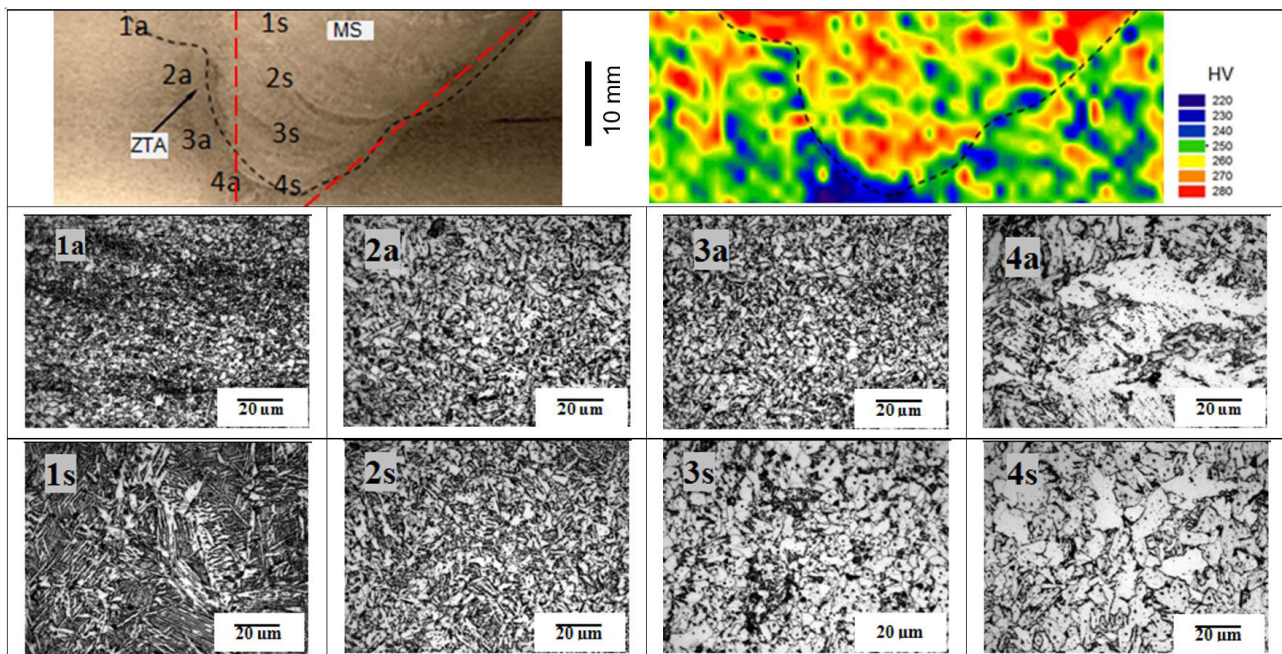
Figura 3. Mapeamento da dureza numa secção transversal do cordão de solda e microestruturas típicas da ZTA (1a, 2a, 3a, 4a) e do MS (1s, 2s, 3s, 4s).

Na Figura 3 evidenciam-se as diferentes microestruturas em um corte transversal (plano T) do cordão de solda. Note-se o chanfro “meio V”, com o qual se pretendeu obter uma região de ZTA mais regular em um dos lados. As regiões 2a e 3a mostram uma microestrutura parcialmente recristalizada, constituída predominantemente por grãos de ferrita poligonal e perlita dispersa nos contornos. Esta é referida como região recristalizada de granulação grosseira [11], já com alguma uma tendência de crescimento dos grãos,

em decorrência dos sucessivos reaquecimentos durante a soldagem. Na região 1a, que sofreu menor aporte térmico e resfriamento mais rápido, ainda há sinais do bandeamento da microestrutura original, mas com grãos mais finos e menos alongados, indicando que houve recristalização. Na região da raiz, 4a, a microestrutura mais grosseira sugere que houve fusão do MB. No lado do MS, a região I apresenta predominantemente grãos de ferrita de Widmanstatten com presença de perlita dispersa, características do resfriamento mais rápido após o último passe. As regiões intermediárias (2s e 3s) apresentam grãos de ferrita poligonal com presença de perlita em seus contornos. A microestrutura na raiz, 4s, é constituída de grãos grosseiros de ferrita poligonal com perlita concentrada nos contornos. Esta região, sujeita ao procedimento diferenciado de soldagem e a sucessivos ciclos térmicos, corresponde à região de menor dureza mostrada no mapeamento da dureza Vickers, na parte superior direita da Figura 3. O mapa revela também a dureza

média do MS (~270 HV), um pouco maior que a do MB, e algumas regiões mais duras (~280 HV) nos passes finais do processo de soldagem.

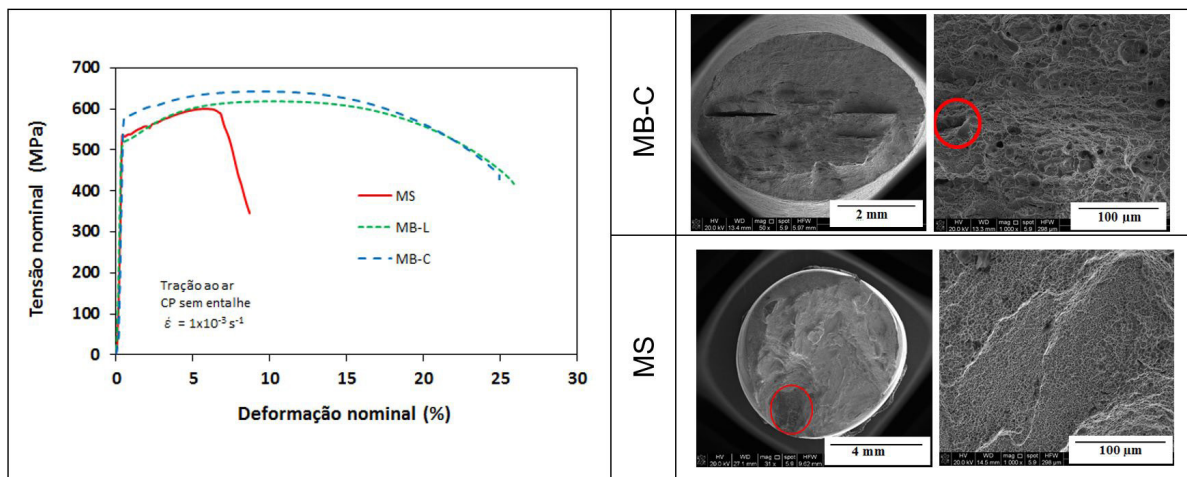
Figura 4. Curvas tensão-deformação e aspectos da fratura em corpo de prova com solda na parte central do comprimento (MS) ou inteiramente de MB extraído nas direções L e C (Ver Figura 1b).

Com os resultados da análise química e com os valores obtidos nos ensaios de tração (limite de escoamento, LE, maior que 483 MPa; limite de resistência à tração, LR, maior que 565 MPa e LE/LR menor que 0,93) o MB atendeu às exigências de classificação do aço API 5L X70 [1]. Nas curvas da Figura 4 se vê que na direção circunferencial (MB-C) a resistência é um pouco maior que na longitudinal (MB-L). A anisotropia é esperada devido à microestrutura bandeada, já relatada, e os valores são compatíveis com os obtidos em outros trabalhos [12-14]. Os CP's que continham uma porção soldada (MS) romperam na solda, mas mesmo assim alcançaram os limites mínimos da categoria X70 [1]. A perda de ductilidade foi atribuída à presença de descontinuidades no MS, conforme será observado na análise da fratura.

A parte superior direita da Figura 4 apresenta a superfície de fratura de um corpo de prova MB-C com aspecto de fratura dúctil assistida pelo micromecanismo de coalescência das microcavidades (“dimples”), as quais envolvem inclusões dispersas no interior da matriz metálica. Nota-se também o aspecto ovalizado da seção na fratura e evidências de delaminação, consequências da microestrutura bandeada e da alta densidade de grãos alongados do MB, já mostrados na Figura 2. O corpo de prova MB-L (não mostrado) apresentou comportamento similar, com fratura dúctil e evidências de delaminações e fissuras perpendiculares ao plano da fratura. Quanto ao CP MS, na parte inferior direita da Figura 4, se observa a baixa redução de área e topografia irregular da fratura, com algumas visíveis descontinuidades na solda, ao que se atribuiu a redução do alongamento final. Em comparação com o MB-C os alvéolos são menores e o nível de deformação plástica é bem menor.

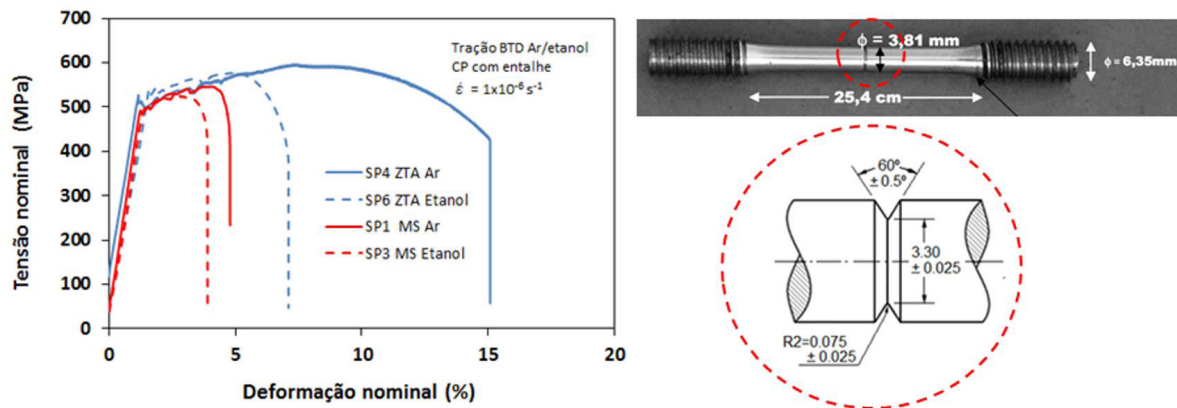
Figura 5. Ensaios de TBSD ao ar e em etanol, em corpos de prova com entalhe posicionado na ZTA ou no MS. Geometria do entalhe, conforme NACE TM0111 [6].

Na Figura 5 são apresentadas as curvas obtidas em ensaios de TBSD, ao ar e em etanol (SFGE), utilizando corpos de prova com entalhe circunferencial posicionado numa região de MS ou de ZTA, no centro do CP. Os ensaios ao

ar romperam fora do entalhe, como esperado na ausência de CST, e apresentaram alongamentos maiores que seus pares em etanol. Por outro lado, na presença de etanol a fratura ocorreu no entalhe, tanto para ZTA quanto MS, com perda de ductilidade (menor alongamento) e sinais evidentes de CST na superfície de fratura. Note-se que as baixas velocidades de deformação têm como finalidade dar tempo para que os processos de corrosão possam progredir na ponta do entalhe. No caso da ZTA, o tempo total de duração do teste foi drasticamente reduzido, de  $\sim 42$  h para  $\sim 19$  h, devido à perda de ductilidade causada pela CST. No MS o efeito foi menos visível devido às descontinuidades da microestrutura, mas também houve redução (de  $\sim 16\%$ ) no tempo de ensaio.

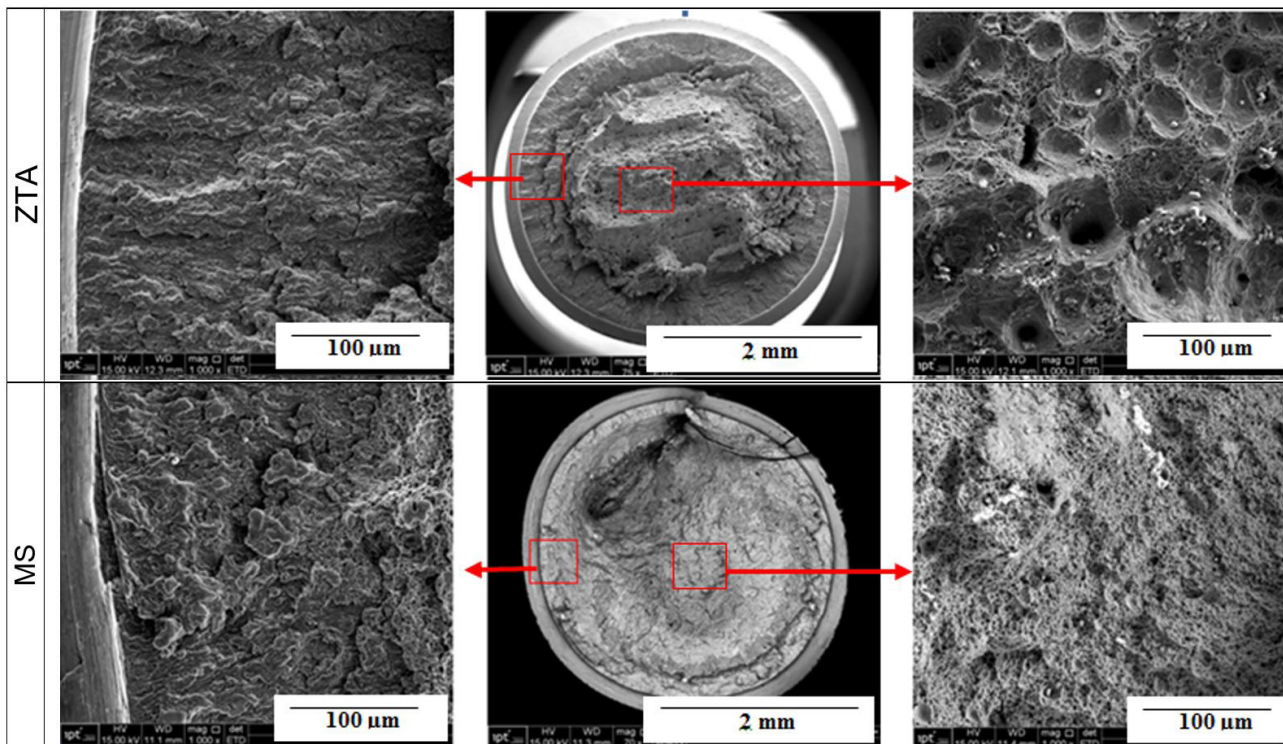
**Figura 6.** Superfície de fratura após ensaios de TBTD em etanol, para corpos de prova com entalhe na ZTA e no MS.

Na Figura 6, as superfícies de fratura evidenciam região em forma de anel externo, a partir da ponta do entalhe, típica de fratura frágil promovida por CST; região intermediária de transição para fratura por cisalhamento e região central com fratura dúctil, onde predominam a formação e coalescência de microcavidades. O entalhe na ZTA fez com que a região central da fratura apresentasse morfologia alveolar típica dessas microcavidades, indicando fratura por sobretensão; no caso do MS a fratura final também tem aspecto dúctil, mas com os alvéolos bem menores, alternando algumas áreas de fratura mais frágil produzida pelo mecanismo de clivagem. Além disso, ficou evidente uma descontinuidade da solda, tipo de evento que também se observou na amostra ensaiada ao ar (MS-Ar), e que certamente contribuiu para a redução

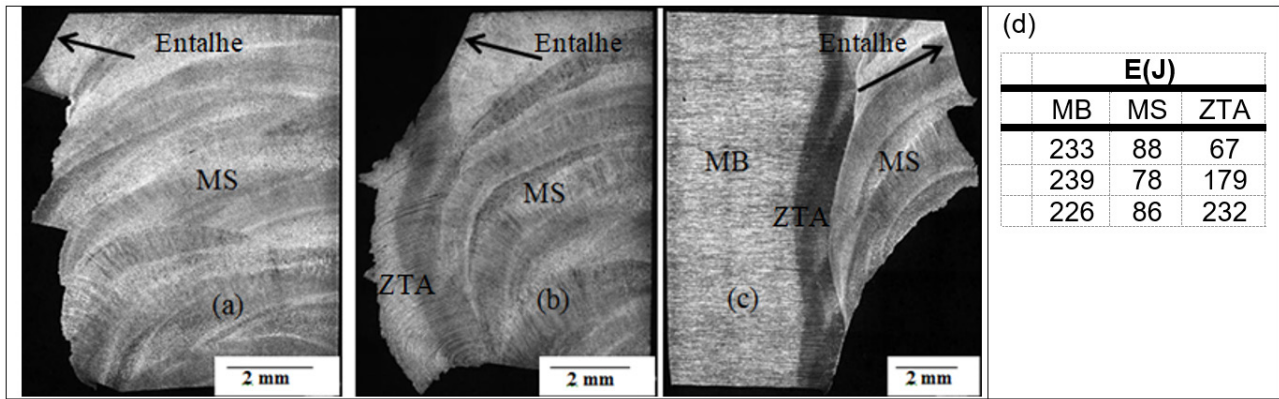
**Figura 7.** Macrografias indicando o caminho de propagação de fratura em ensaios de impacto Charpy com entalhe na ZTA (a,b) ou no MS (c) e Energia absorvida no impacto (d). As setas indicam a posição do entalhe.

para o exterior do tubo, num plano paralelo ao cordão de solda circunferencial. O valor médio de 239 J obtido no MB foi muito maior que o mínimo (89 J) requerido pela norma API 5L [1]. Os menores valores, correspondentes à fratura no MS (~84 J), se devem às descontinuidades da solda, enquanto que a dispersão de resultados na ZTA está relacionada com a própria heterogeneidade da região,

podendo o caminho de propagação da fratura se desviar em direção ao MS ou ao MB.

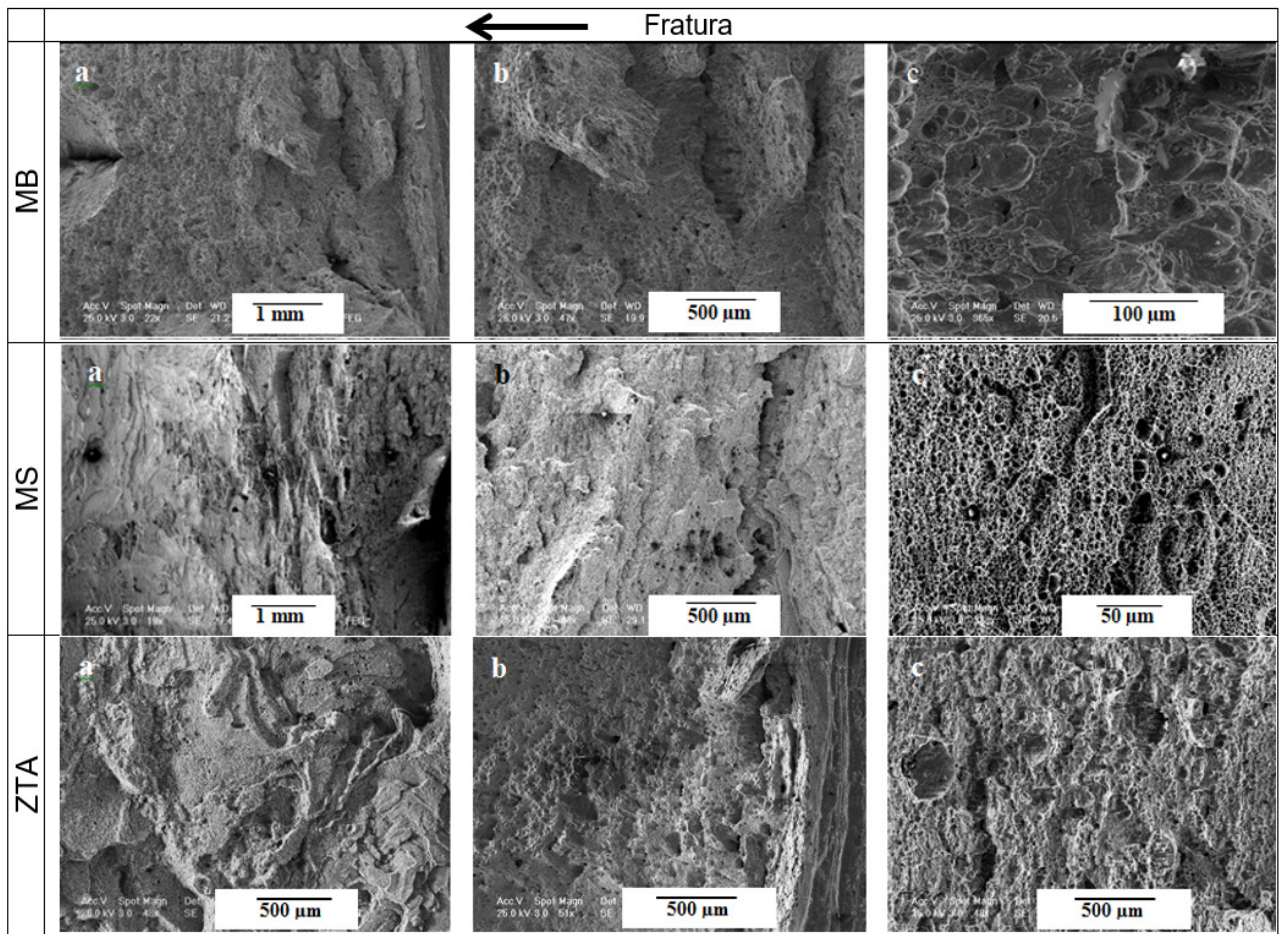
**Figura 8.** Imagens MEV da superfície de fratura por impacto Charpy no MB, no MS e na ZTA. A fratura progride da direita para a esquerda.

Na Figura 8, a imagem (a) do MB fraturado por impacto evidencia uma delaminação alongada paralelamente ao progresso da fratura e várias fissuras perpendiculares, decorrentes da anisotropia microestrutural. Ampliações maiores nas imagens (b) e (c) mostram o aspecto misto

da fratura: presença de regiões dúcteis com formação de alvéolos e regiões com trincas secundárias perpendiculares à direção da fratura com formação de facetas que parecem seguir os planos de clivagem dos grãos. Na linha referente ao MS da Figura 8, a imagem (a) evidencia uma região onde a fratura progride na interface entre dois passes de solda. Na imagem (b) há evidências de fissuras e mudanças na direção de propagação da fratura (ver Figura 7). Ampliações maiores, na imagem (c), mostram a presença de alvéolos menores que aqueles do MB, indicando menor deformação plástica. Na ZTA há aspectos de clivagem controlada por tensão nas paredes das cavidades de delaminação [17-19] e também regiões com formação de alvéolos típicos de deformação plástica e fratura dúctil. A imagem (a) exemplifica uma região de aspecto frágil, onde a fratura percorreu a interface ZTA/MS (ver Figura 7a); as imagens (b) e (c) mostram regiões de fratura predominantemente dúctil onde a fratura se desviou em direção ao MB (ver Figura 7b). O caráter instável do comportamento de fratura na ZTA, explica dispersão de valores de E (ver Figura 7d) nos ensaios de impacto com entalhes nesta região.
