Avaliação dos parâmetros de nitretação por laser de CO₂ no aço maraging 18Ni (300) para melhoria da resistência à oxidação

Evaluation of CO₂ laser nitretation parameters on maraging 18Ni steel (300) to improve oxidation resistance

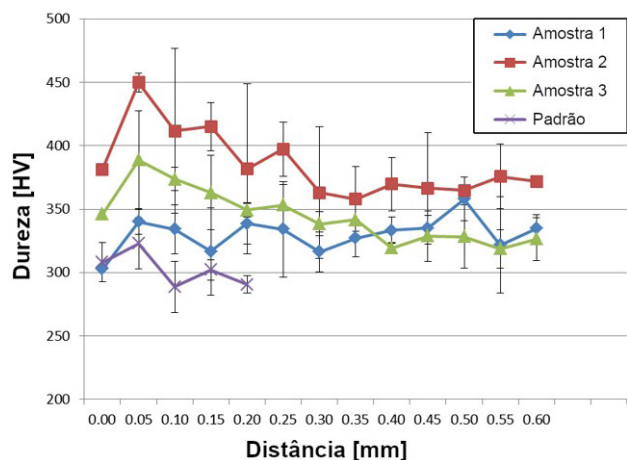
Figura 9. Comparação dos valores de dureza das amostras 1, 2, 3 e padrão.

A Figura 9 apresenta o perfil de dureza das amostras analisadas no presente trabalho.

O valor da dureza média na amostra padrão ensaiada foi de 300 ± 6 [HV] como mostra a Figura 9. Este valor é compatível com o valor de dureza encontrado na literatura para o aço maraging 300 solubilizado, 330 ± 5 [HV] [9]. Pode-se observar na Figura 9 um aumento na dureza do material após a nitretação por laser, mesmo na região da zona fundida do material (próximo a 0,05 mm).

Analisando a Figura 9 observa-se que a amostra 1 apresenta os menores valores de dureza, isso pode ter ocorrido devido a pequena área da camada nitretada, identificada por microscopia óptica do perfil da amostra. A amostra 2 foi a condição com as maiores durezas encontradas, devido a menor velocidade de tratamento de laser em relação a amostra 3 e a sobreposição das trilhas em relação a amostra 1. Na amostra 3 as medidas de dureza apresentaram-se de forma semelhante a amostra 1, onde as indentações foram tomadas na região de transição entre a zona fundida e a ZTA, e por isso houve uma proximidade nas medidas destas duas amostras.
