# Influência das temperaturas de pré e pós-aquecimento sobre a formação de trincas induzidas por hidrogênio na soldagem de reparo de aços AISI D6

## Influence of pre heating and post welding treatment temperatures on the formation of hydrogen induced cracking in the repair welding of AISI D6 steel

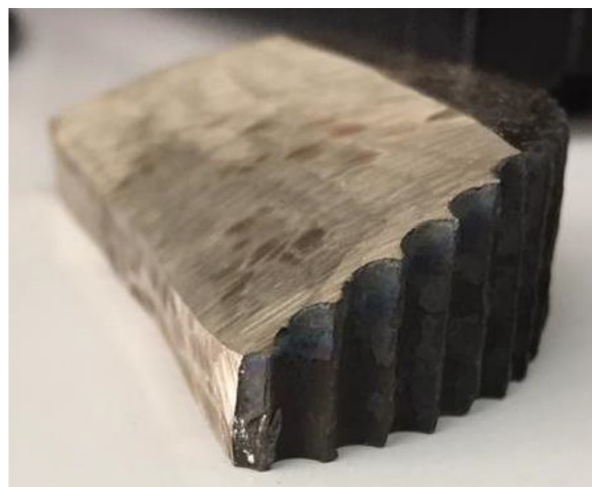
**Figura 1.** Chanfro de 15° nas amostras.

trabalhar (entre 58 e 62 HRC segundo a norma ASTM E18 – 15), os CP's foram quebrados ao meio com o auxílio de uma prensa hidráulica, visando-se simular uma trinca e produzir tensões residuais nos mesmos. Posteriormente, os CP's foram preparados com o auxílio de uma esmerilhadeira, com a qual foi possível produzir-se chanfros de aproximadamente 15°, visando remover a superfície fraturada, eliminando possíveis concentradores de tensão, como mostra a Figura 1.

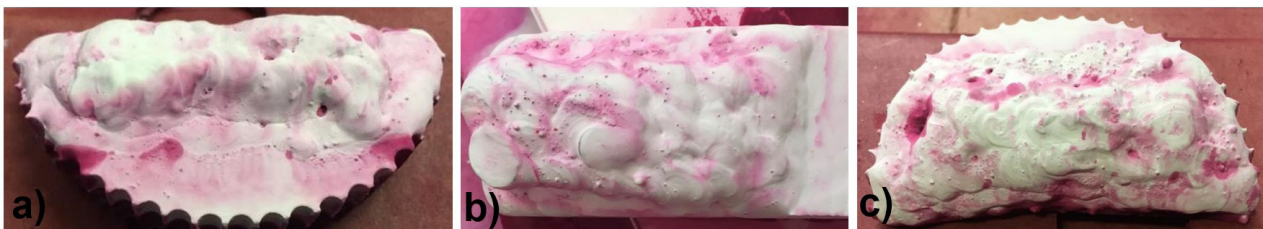
Figura 2. Ensaio de LP. a) Teste 1. b) Teste 2. c) Teste 3.

A Figura 2a-2c mostra os resultados dos ensaios de LP realizados nos CP's, analisando tanto o metal de base quanto as zonas soldadas.

Nota-se, por meio da análise da Figura 2a -2c que, em todos os testes, não foram detectadas trincas superficiais. Isso pode ser explicado pelo fato do pré-aquecimento ter diminuído consideravelmente a quantidade de hidrogênio molecular presente no metal de base, minimizando um dos fatores que provocam a TIH, conforme Possebon et al. [1].

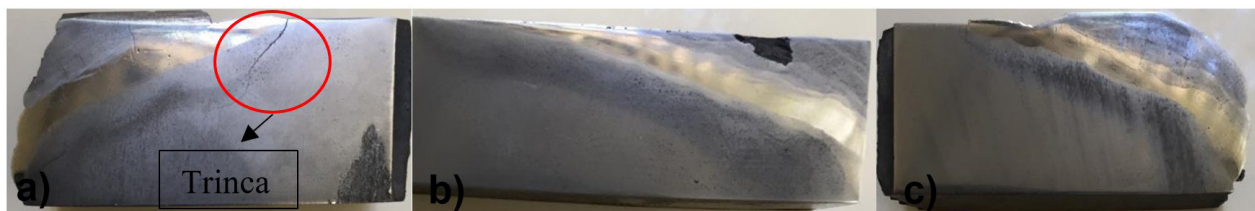
Figura 3. Seção transversal. a) Teste 1. b) Teste 2. c) Teste 3.

Visando-se complementar a análise, os CP's foram preparados com o objetivo de realizar-se um perfil de microdureza nas seções transversais ao reparo, assim como obter-se registros macrográficos e micrográficos. As amostras passaram pelas lixas de granulometria 80, 120, 220, 320, 400, 600 e 1200; ao terminar o processo de lixamento, as amostras foram polidas utilizando pastas de diamante, começando pelo pano de 3  $\mu\text{m}$  e depois seguindo para o pano de 1  $\mu\text{m}$ . Tanto o lixamento quanto o polimento foram realizados utilizando água corrente para não danificar as amostras. Por fim, as amostras foram atacadas utilizando Nital (2% de ácido nítrico e 98% de álcool). Após a preparação, percebeu-se que o CP do teste 1 apresentou trincas na ZAC. A Figura 3a-3c mostra uma macrografia da seção transversal dos CP's.

A hipótese levantada pelos autores para explicar a trinca presente no CP do Teste 1 é a de que as tensões residuais provocadas pelo corte metalográfico - tensões estas que se assemelham às tensões causadas por uma retificação severa, as quais, conforme Farias [14], são tensões de tração - somam-se às tensões provenientes da soldagem - as quais, segundo Modenesi et al. [15] e Marques et al. [16], também são tensões de tração. Isto, por sua vez, tende a gerar um acúmulo de tensões residuais (na matriz microestrutural) suficiente para, em conjunto com a microestrutura frágil e a presença de hidrogênio difusível, produzir a trinca a frio. Seguindo-se o raciocínio da redução da energia livre de Gibbs [17], a tendência é que a entropia do sistema aumente [17]. Como consequência disso, surge a trinca induzida pelo hidrogênio, no sentido de aliviar as tensões residuais presentes na matriz, o que de fato conduz a uma redução da energia livre do sistema.

O CP do teste 2 não apresentou trincas após o corte. Neste caso, não é possível afirmar se isto deve-se às temperaturas de pré e pós-aquecimento maiores, ou à alteração do processo de usinagem utilizado quando da preparação para o ensaio de dureza (fresamento).

Ao analisar-se o CP do Teste 3, no qual a preparação para o ensaio de microdureza foi realizada por meio do mesmo processo empregado no Teste 1, não observou-se TIH. Neste caso, é possível inferir que a temperatura de pré e pós-aquecimento foram suficientes para promover o alívio das tensões de tração provenientes da soldagem e do corte metalográfico, além de propiciar um maior tempo para

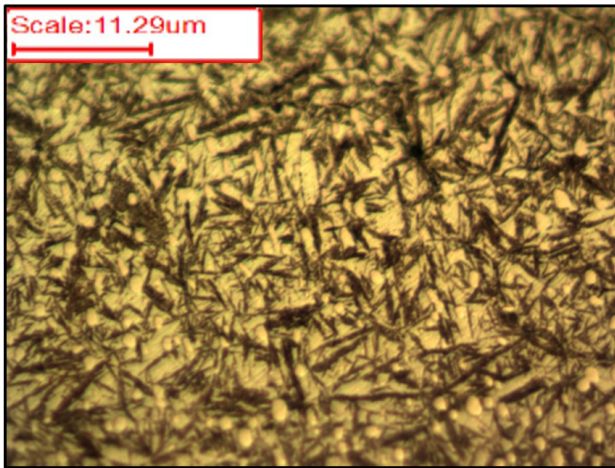
Figura 4. ZAC teste 1 com aumento de 400x.

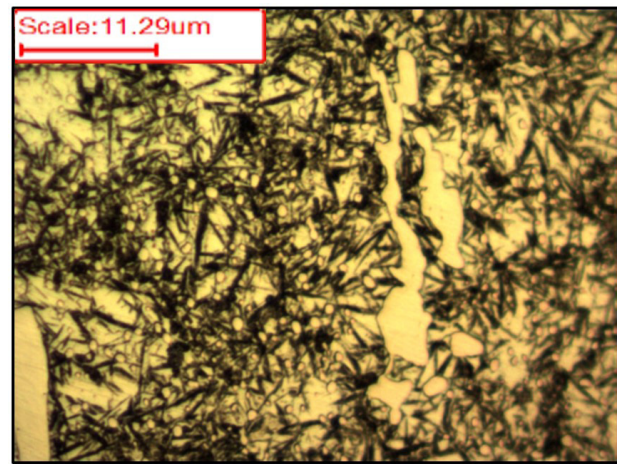
Figura 6. ZAC teste 3 com aumento de 400x.

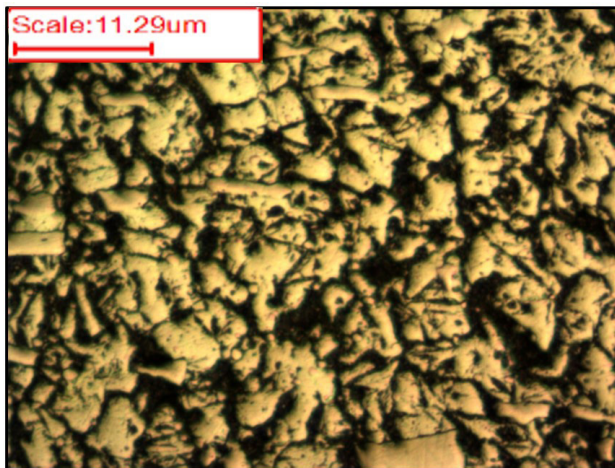
Figura 5. ZAC teste 2 com aumento de 400x.

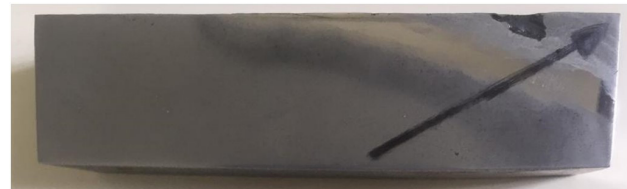
Figura 7. Perfil de microdureza.

Após as preparações, foi realizado o perfil de microdureza nas seções transversais dos CP's, partindo-se do metal de base e seguindo uma linha reta, passando-se pela ZAC, amanteigamento e chegando na extremidade da deposição do revestimento duro (canto no qual estaria o fio de corte de uma matriz de conformação a frio), como mostra a Figura 7. As medições foram realizadas no micro durômetro Vickers Equilam EQMHV-2000Z, utilizando uma carga de 5 kg, de acordo com a norma ASTM E92-82, com espaçamento de 0,5 mm entre cada medição.

Devido ao fato de ter ocorrido trinca no CP do Teste 1, os resultados de microdureza medidos tendem a apresentar-se sem validade e também inferiores quando comparados aos CP's do Teste 2 e 3, pois, como há a presença de trincas, quando o indente do durômetro faz contato com a superfície da amostra, os vazios provenientes das discontinuidades podem induzir ao erro na medida da microdureza Vickers.
