# Otimização da adesão interfacial do compósito fibra de carbono/epóxi utilizando tratamento superficial oxidativo

## Optimization of interfacial adhesion of the fiber carbon/epoxy composite using surface oxidative treatment

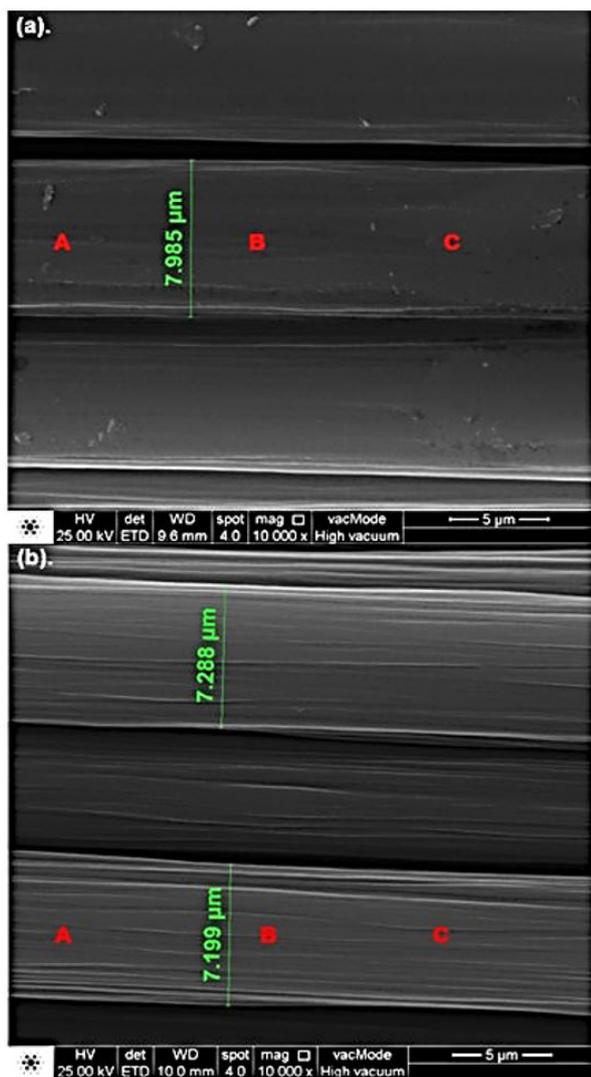
**Figura 1.** Microscopia Eletrônica de Varredura: (a). regiões A, B e C das FC 3K sem tratamento; (b) regiões A, B e C da FC 3K tratadas.

que foram feitas em 3 regiões distintas nos dois tipos de fibras de carbono, com tratamento e sem tratamento. Observa-se que nas FC 3K que foram tratadas quimicamente existem formações de sulcos na superfície das fibras nas três regiões de forma homogênea. Esses sulcos indicam aumento na rugosidade superficial das fibras e, conseqüentemente, favorece um aumento na adesão interfacial entre matriz e o reforço nos compósitos.

Na Figura 1 são apresentadas imagens obtidas por microscopia eletrônica de varredura por elétrons secundários,

Foi observado tanto nas FC 3K sem tratamento (Figura 1a) quanto nas FC 12K sem tratamento (Figura 2a) a existência de pequenos resíduos. No caso das FC 3K, esses resíduos foram totalmente eliminados após a etapa da limpeza no processo de tratamento oxidativo (Figura 1b) e, em relação as FC 12K, pode-se observar a existência de menor quantidade de resíduos após a etapa da limpeza (Figura 2b).

As mudanças morfológicas das FC 3K são características da efetividade do tratamento superficial proposto. Em comparação, nas FC 12K não foram observadas mudanças significativas. Sabendo que o processo oxidativo, nos dois casos, foi feito da mesma maneira, é demonstrado que o número de filamentos por feixe pode ter dificultado o acesso da solução em toda a superfície de todos os monofilamentos que compõe o feixe (FC 12K).

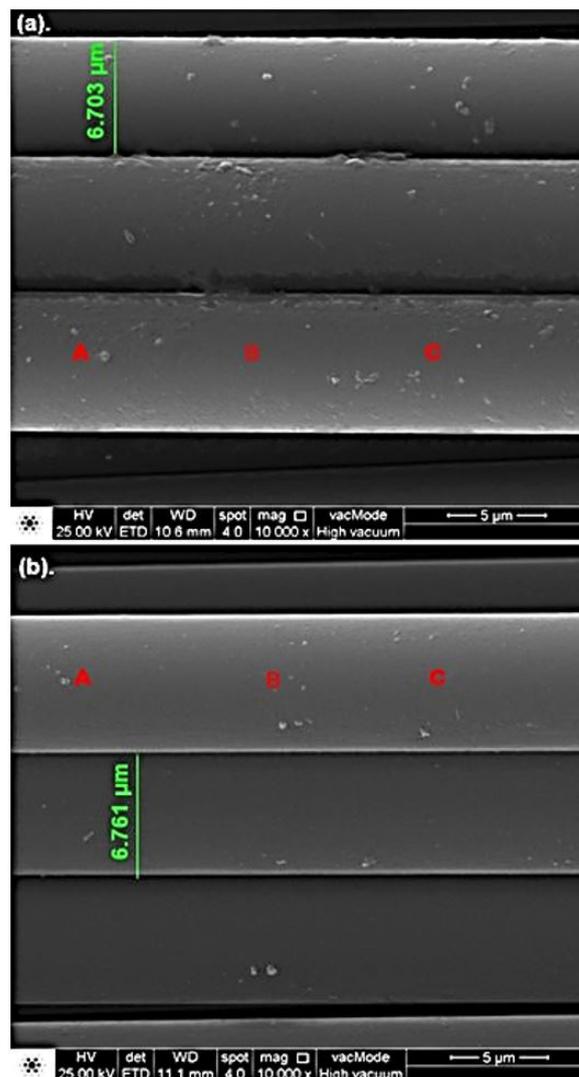
Na Figura 2 são apresentadas as micrografias da superfície das FC 12K sem tratamento e depois de serem tratadas. Pode-se observar que não apresentaram uma mudança significativa em relação a sua morfologia. Com a

**Figura 2.** Microscopia Eletrônica de Varredura: (a). regiões A, B e C das FC 12K sem tratamento; (b) regiões A, B e C da FC 12K tratadas.

retirada dos resíduos pode-se ter a impressão de que as fibras apresentam um aspecto mais liso. Esse fato pode ter ocorrido devido há alguns fatores como: tempo insuficiente de tratamento para essa fibra específica ou a existência de um recobrimento na superfície das fibras diminuindo a efetividade do ataque químico. O tempo não foi aumentado neste estudo para permitir a comparação com uma única variável, a quantidade de filamentos (3K e 12K).

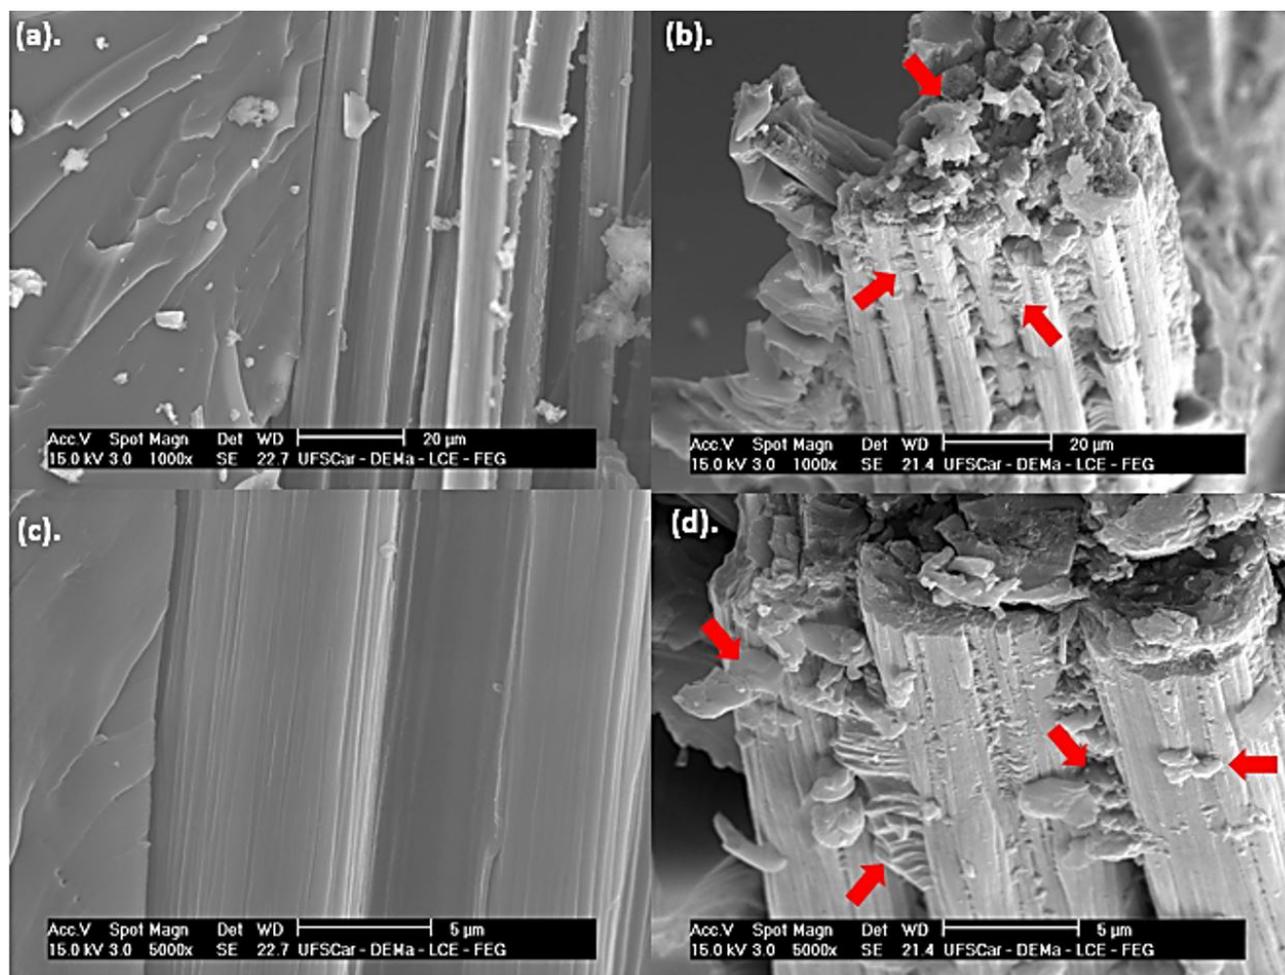
As imagens das FC 3K fraturadas estão apresentadas na Figura 3. Observa-se pelas imagens das fibras tratadas quimicamente (Figura 3b e Figura 3d) que as mesmas possuem mais resina aderida do que as fibras fraturadas que não possuíam tratamento químico (Figura 3a e Figura 3c). A resina aderida nas fibras após fratura está indicada pelas

setas vermelhas. Além deste indicativo, pode-se observar que existe quantitativamente mais resíduo de resina aderida nas FC 3K tratadas do que nas FC 3K sem tratamento. A presença de resíduos de resina na superfície das fibras após fratura indica uma melhor interação fibra-matriz, resultando assim em uma melhor adesão. O aspecto mais liso das fibras de carbono sem tratamento é um indicativo de que a falha ocorreu na interface entre fibra e matriz por descolamento, indicando assim uma adesão interfacial mais fraca. As mudanças morfológicas das FC 3K são características da efetividade do tratamento superficial proposto.

**Figura 3.** Microscopia Eletrônica de Varredura em FC 3K: (a) sem tratamento em escala de 20  $\mu\text{m}$  e (b) com tratamento em escala de 20  $\mu\text{m}$ ; (c) sem tratamento em escala de 5  $\mu\text{m}$  e (d) com tratamento em escala de 5  $\mu\text{m}$ .

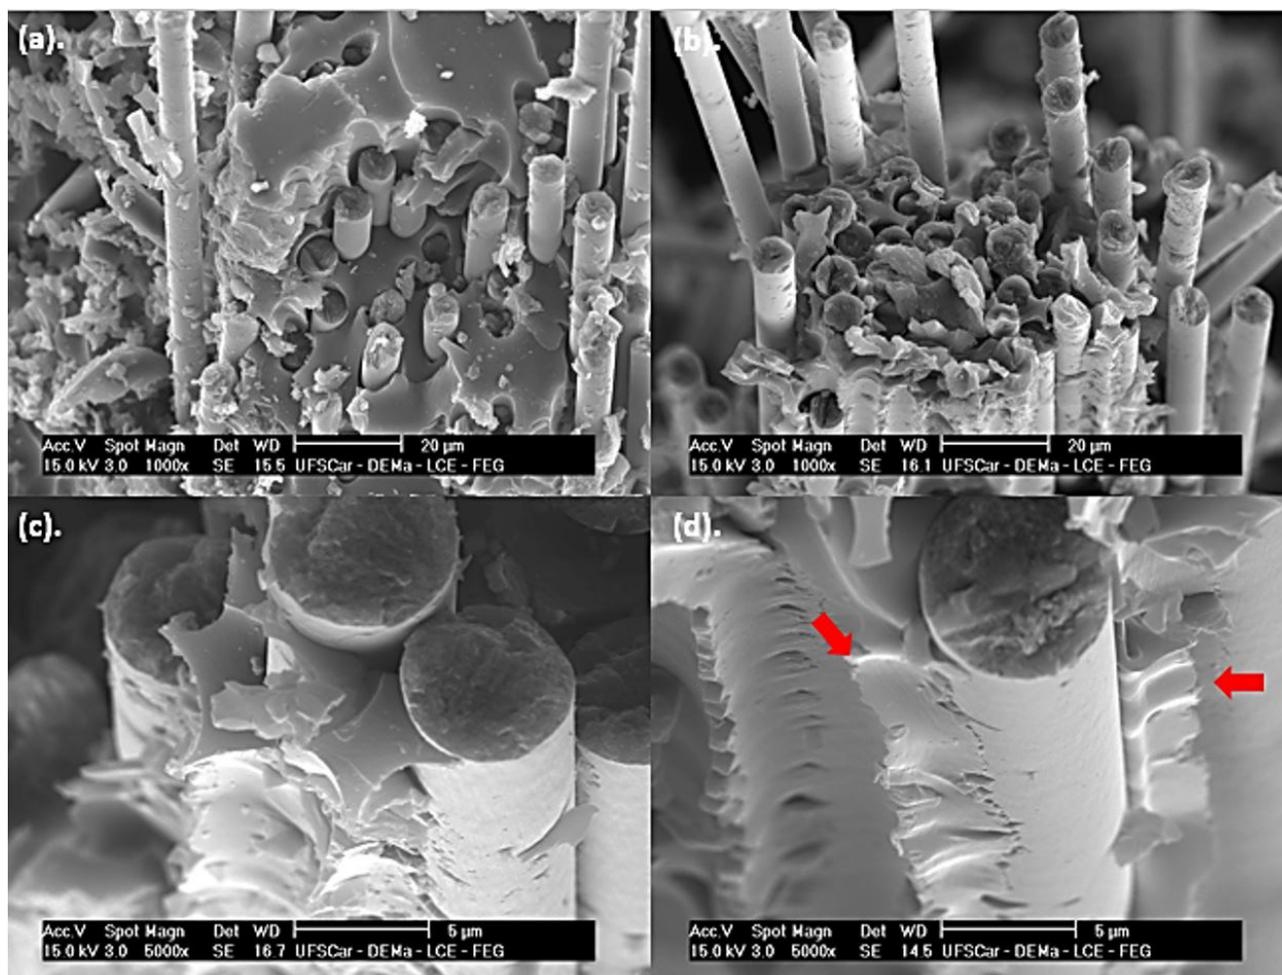
Observando a Figura 4, onde são mostradas FC 12K, com e sem tratamento, não é possível afirmar a efetividade do processo oxidativo, não sendo observado mudança significativa na quantidade de resina aderida na superfície da fibra, apresentando apenas um singelo incremento nesta quantidade.

**Figura 4.** Microscopia Eletrônica de Varredura em FC 12K: (a) sem tratamento em escala de 20  $\mu\text{m}$  e (b) com tratamento em escala de 20  $\mu\text{m}$ ; (c) sem tratamento em escala de 5  $\mu\text{m}$  e (d) com tratamento em escala de 5  $\mu\text{m}$ .

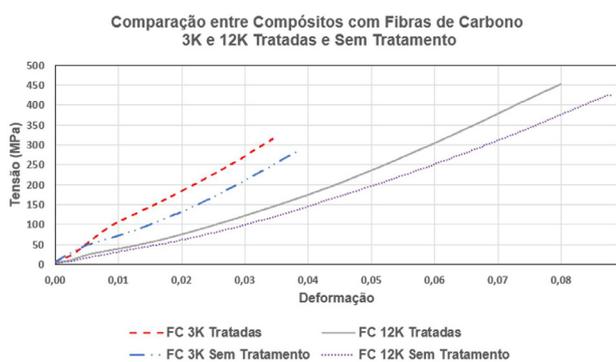
Na Figura 5 são apresentadas as curvas tensão X deformação que representam comparativos entre o

**Figura 5.** Comportamento Tensão x Deformação de Compósitos com FC 3K e 12K Tratadas e Sem Tratamento.

comportamento mecânico dos compósitos que utilizaram FC 3 K e 12 K sem tratamento químico e para as FC 3K e 12K com tratamento químico, totalizando 4 combinações diferentes. A Tabela 4 apresenta resultados de três propriedades mecânicas, sendo, resistência à tração, módulo elástico e deformação de ruptura, de cada um dos 4 tipos diferentes de compósitos ensaiados.
