EFEITO DA GEOMETRIA DO PINO E DO FURO NO REPARO POR ATRITO – RESULTADOS PRELIMINARES

EFFECT OF PIN AND HOLE GEOMETRY ON THE FRICTION HYDRO PILLAR PROCESSING – PRELIMINARY RESULTS

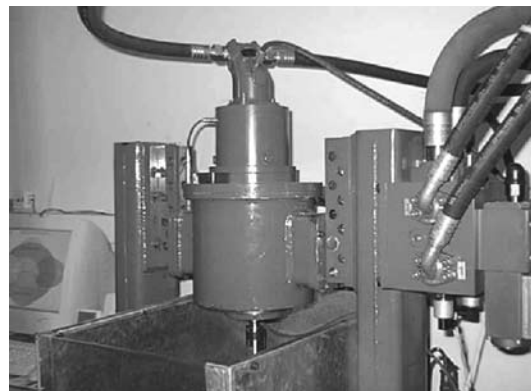
Figura 1. Unidade de processamento de pino por atrito – UPPA.

Os ensaios de reparo por atrito foram realizados num equipamento denominado Unidade de Processamento de Pinos por Atrito (UPPA) desenvolvido na Universidade Federal de Uberlândia e apresentado na Figura 1. O equipamento permite aplicação de carga axial de até 50 kN, velocidade de rotação de até 8.000

rpm, torque máximo de 57 N.m e deslocamento vertical de até 45 mm, com monitoramento em tempo real destes parâmetros.

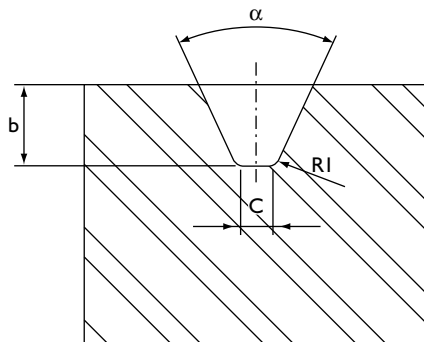
Geometria	c (mm)	b (mm)	α (°)
1	4,7	12,0	49
2	8,3	25,5	20
3	5,3	16,0	20

Geometria	e (mm)	H (mm)	β (°)
1	5,3	30,0	19
2	7,1	31,0	15
3	4,2	41,8	15

Figura 2. Geometrias dos pinos e furos utilizados nos ensaios de reparo por atrito.

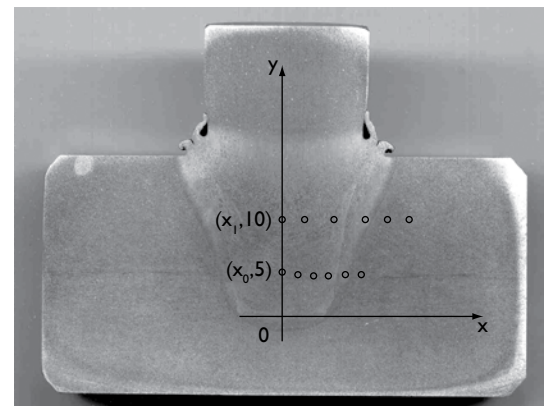
Figura 3. Localização dos perfis de microdureza.

As propriedades mecânicas da região de preenchimento foram avaliadas através ensaios de microdureza Vickers com carga de 50 gf, como indicado na Figura 3. Foram traçados assim três perfis de microdureza, sendo um vertical, a partir de três milímetros abaixo da interface inferior e dois perfis horizontais, sendo o primeiro obtido a cinco milímetros da interface inferior, e o segundo obtido a dez milímetros.

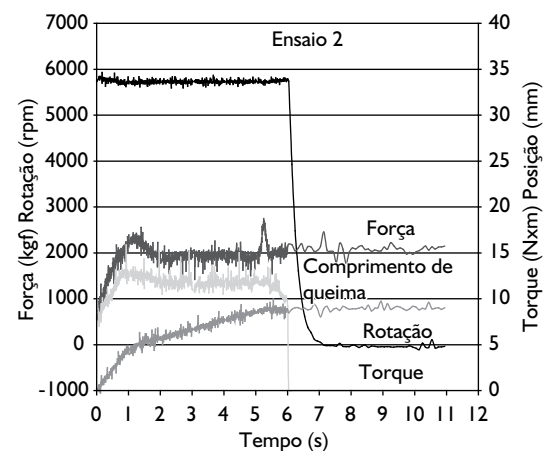
Figura 4. Parâmetros adquiridos em tempo real, ensaio 2.

A Figura 4 é representativa da evolução dos parâmetros de teste nos ensaios de reparo por atrito. Essa figura mostra que a rotação permaneceu praticamente constante durante toda a fase de preenchimento, mesmo nos momentos em que o torque era máximo. Da

mesma forma, pode-se afirmar que após ter-se atingido a força de teste, esse parâmetro permanece praticamente constante durante todo o ensaio. Comportamentos idênticos foram observados para os demais ensaios. Com relação ao comprimento-de-queima, nenhuma alteração significativa nesse valor foi observada durante a fase de forjamento.

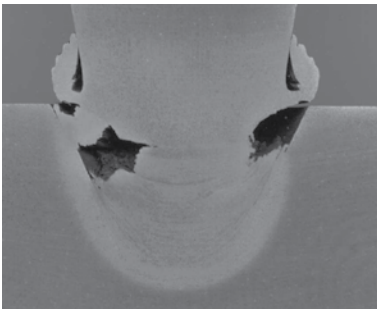
Tipo de defeito	Descrição	Exemplo
A	Falha de preenchimento, sendo visível sem necessidade de microscópio.

Figura 5. Tipos de defeitos encontrados nos ensaios de reparo por atrito.

A Figura 5 apresenta os resultados relativos às análises metalográficas dos cortes longitudinais, destacando-se os tipos de defeitos observados no preenchimento. Basicamente, três tipos de defeitos foram identificados na medida em que se variaram os parâmetros de reparo, quais sejam:

- falha de preenchimento com grandes vazios;
- falta de preenchimento no raio de concordância do furo; e
- falta de ligação metalúrgica no fundo (raiz).

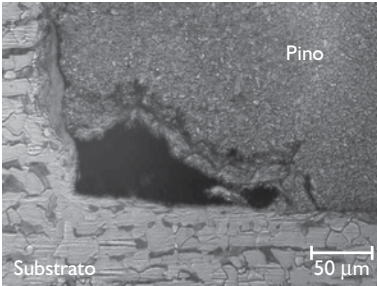
B	Falta de preenchimento no raio de arredondamento inferior.

Os tipos de defeito B e C, por sua vez, apareceram nas geometrias 2 e 3. O defeito tipo B se deve ao pequeno raio de

concordância RI adotado, e o defeito tipo C devido à baixa velocidade relativa entre os centros do pino e do substrato. Os defeitos do tipo B e C, embora relativamente pequenos, também devem ser evitados por atuarem como concentradores de tensão e nucleadores de trincas.

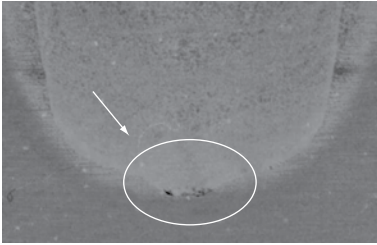
C	Falta de preenchimento no centro da interface inferior.

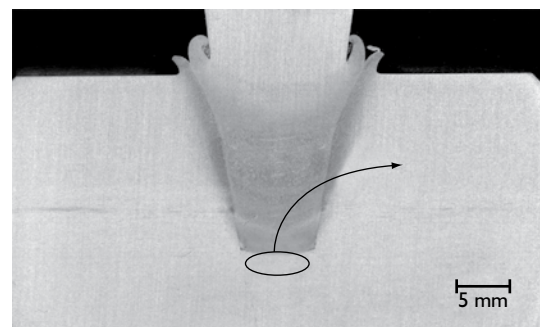
Figura 6. Seção longitudinal relativa ao ensaio de número 14, a) macrografia; e b) micrografia óptica, detalhe de (a) na interface inferior central.

A Figura 6 apresenta a macrografia e a micrografia da interface pino/substrato obtidas

do ensaio 14. Nessas figuras não são observadas falta de ligação metalúrgica na parte inferior do furo. Neste caso, a carga aplicada 25 KN no ensaio levou, aparentemente, à formação de uma ligação metalúrgica na interface inferior (Figura 6b). Apesar do intenso fluxo plástico nessa região, os cantos não foram preenchidos totalmente, requerendo, portanto, otimizações.

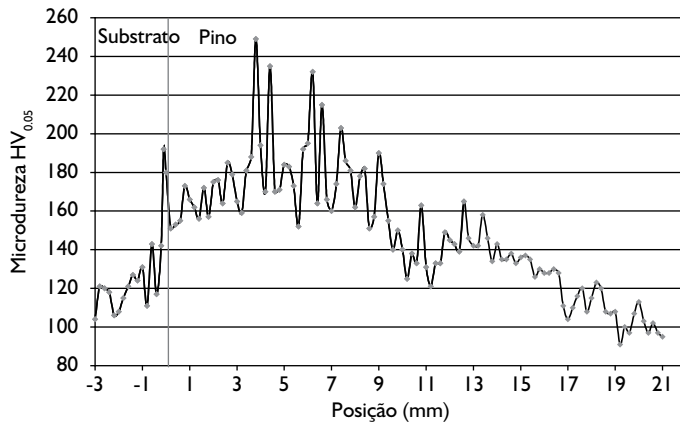
Figura 7. Perfil vertical de microdureza, ensaio 16.

As Figuras 7, 8 e 9 apresentam os perfis de microdureza ($HV_{0,05}$), obtidos no par pino/substrato, correspondente ao ensaio

de número 16. Tanto o perfil vertical quanto os perfis horizontais apresentaram uma transição gradual da dureza do pino para o substrato. A elevação da dureza na região interfacial, bem como no material do pino, está associada às modificações microestruturais, decorrentes do trabalho termomecânico, resultando em uma estrutura refinada e acicular, como foi observado por Pires.⁽⁶⁾ A real constituição dessa microestrutura não foi avaliada, devendo ser objeto de estudo posterior.

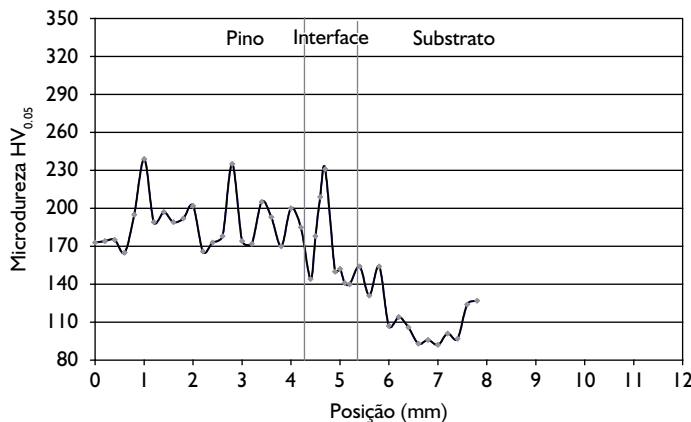
Figura 8. Perfil horizontal de microdureza a 5 mm, ensaio 16.

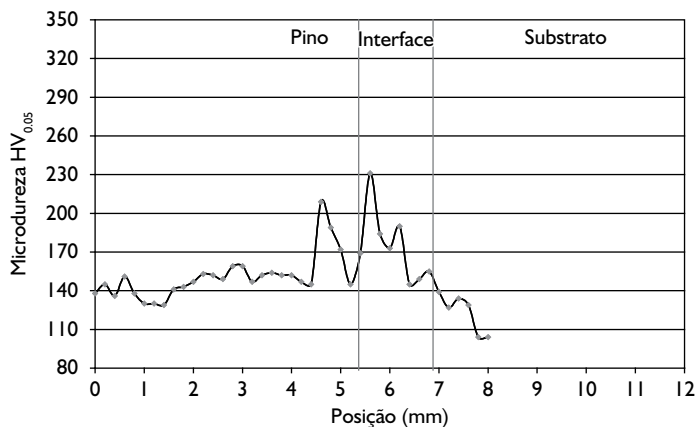
Figura 9. Perfil horizontal de microdureza a 10 mm, ensaio 16.

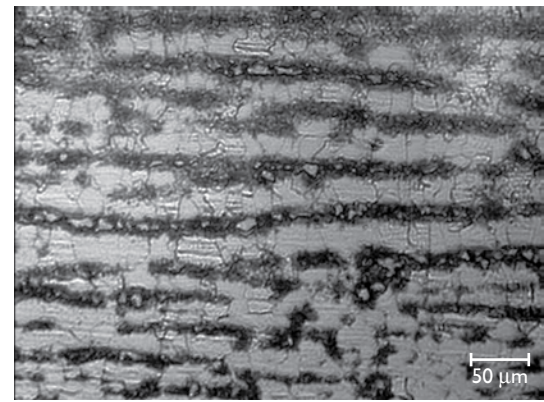
(a)

Figura 10. Microestrutura próxima à interface inferior central pino/bloco. a) Região do substrato, abaixo da interface inferior, a qual foi termicamente afetada; e b) material do pino processado.

A Figura 10 apresenta micrografias do substrato e do pino próximo à interface inferior central (fundo do furo). Desta figura pode-se notar a estrutura típica do substrato, composta por ferrita e perlita bandeada, resultante de um processo de laminação. A formação de uma textura acicular, bem como de uma ferrita de Widmanstätten, pode ser observada no material do pino, que foi termomecanicamente processado.
