# INFLUÊNCIA DE MANCHAS NA SUPERFÍCIE DA CAMADA DE ZINCO NA FOSFATIZAÇÃO, PINTURA E RESISTÊNCIA À CORROSÃO DE AÇOS GALVANIZADOS

## THE PHOSPHATIZATION, PAINTING AND CORROSION RESISTANCE OF GALVANIZED STEELS WITH STAINS ON THE SURFACE

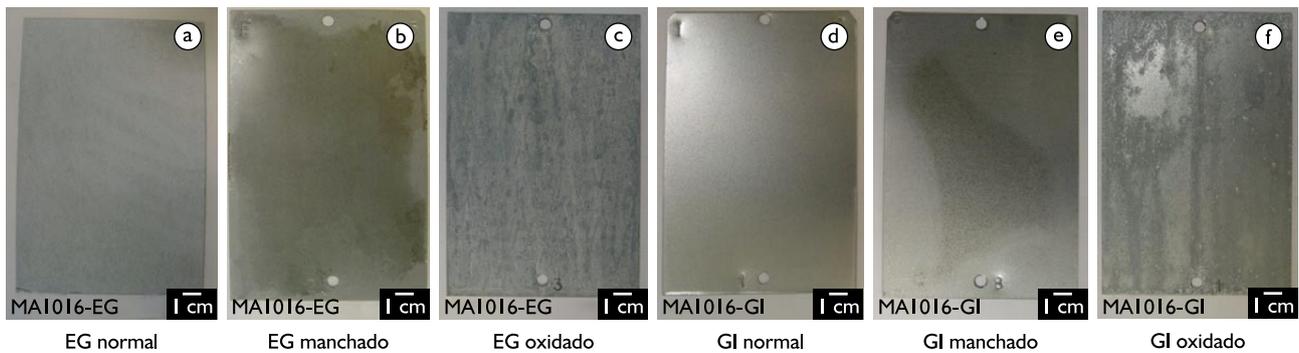
Figura 1. Aspecto das superfícies dos aços galvanizados, antes e após os manchamentos.

As manchas, por resinificação do óleo protetivo e por oxidação, exerceram forte impacto visual na camada de zinco, conforme mostrado na Figura 1.

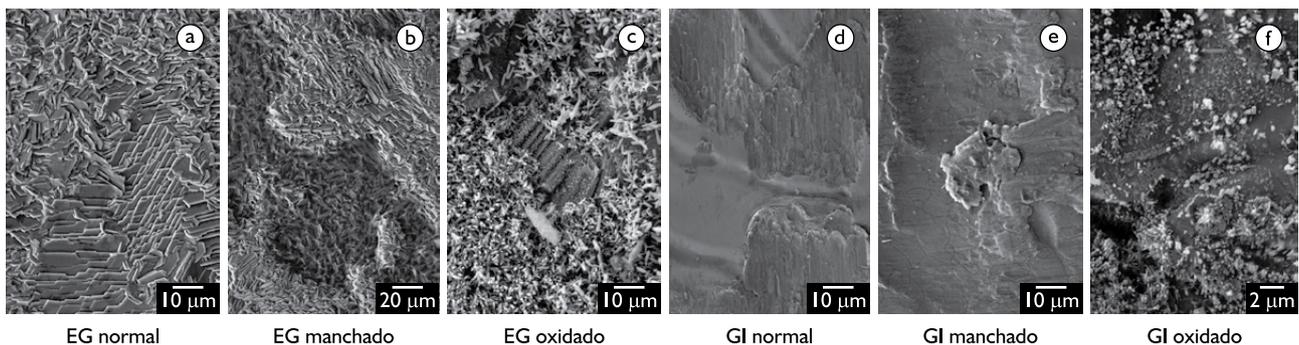
Figura 2. Aspectos típicos das camadas de zinco de aços eletrogalvanizado e galvanizado a quente, antes e após manchamento ou oxidação em laboratório.

Observa-se, na Figura 2a, que inicialmente o revestimento metálico do aço eletrogalvanizado na condição normal era composto por cristais de zinco pequenos, hexagonais e orientados aleatoriamente. A camada de zinco do aço galvanizado a quente, também na condição normal, era formada por cristais de zinco grandes e tipicamente constituídos da fase *eta* (zinco hexagonal) (Figura 2d).

Após o manchamento com óleo não foram observadas alterações significativas na camada de zinco dos aços via microscópio eletrônico de varredura (Figuras 2b e 2e). Contudo, no caso dos aços oxidados, não era possível identificar com clareza os cristais de zinco (Figura 2c e 2f). Verificou-se, por meio da técnica de difratometria de raios X, a presença de óxido de zinco e de carbonato hidratado de zinco na superfície dos aços oxidados, como mostrado na Tabela 1. O óxido de zinco é o produto de corrosão inicial dos aços revestidos e, à medida que esse processo evolui, forma-se o carbonato de zinco que é uma camada protetora do revestimento, o que pode prejudicar os processos posteriores do aço (como a pintura).

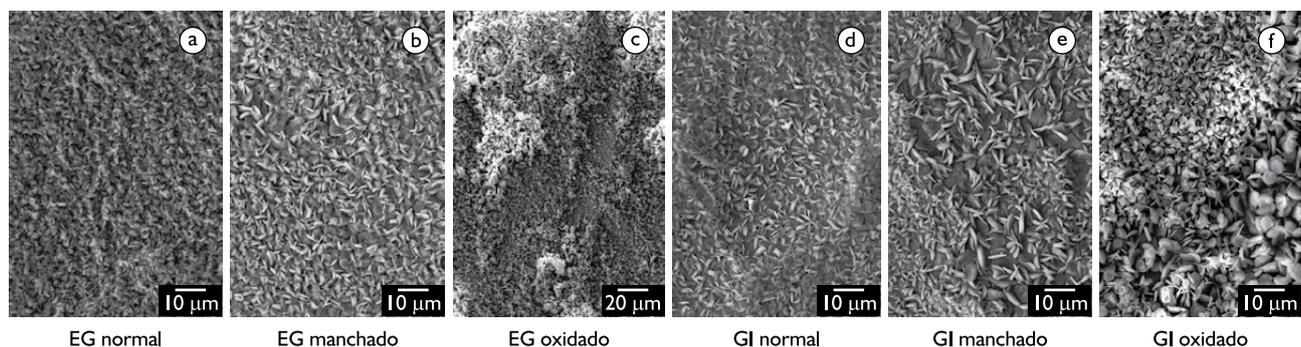
**Figura 3.** Aspectos via microscopia eletrônica de varredura das camadas de fosfato.

Não foram verificadas diferenças significativas entre as massas das camadas de fosfato dos aços normais e manchados, sendo obtidos valores em torno de 3 g/m<sup>2</sup>, que é o valor tipicamente o utilizado pela indústria automotiva, conforme apresentado na Tabela 3. Também, não há alterações na morfologia das camadas de fosfato dos aços nessas condições que eram compostas por cristais na forma de pétalas e de aspecto e tamanho uniformes (Figuras 3a, 3b, 3d e 3e).

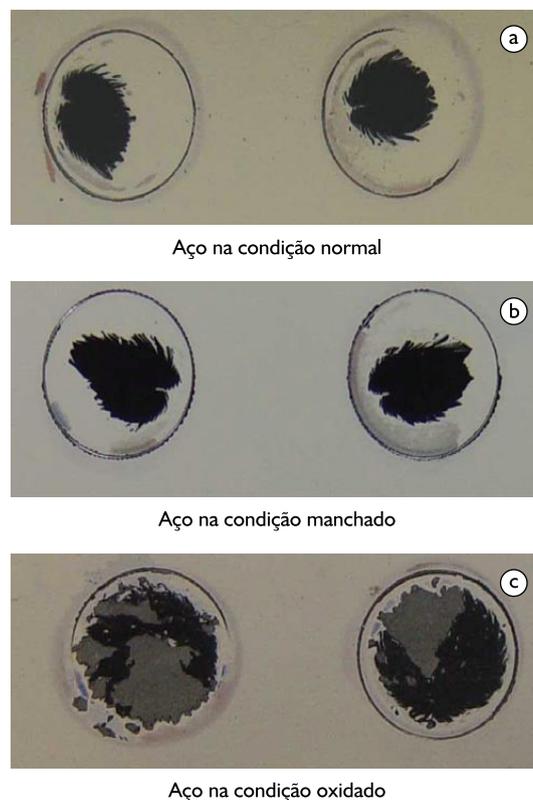
**Figura 4.** Aspectos representativos das interfaces de deslocamento (Tabela 5). Regiões escuras são películas de tinta eletroforética e as cinzas, camada de fosfato (resultado confirmado pela técnica de microanálise por espectrometria de raios X por dispersão de energia).

A aderência da tinta nos aços nas condições normal e manchado foi muito boa e prejudicada nos oxidados. Conforme pode ser visto na Tabela 5 e na Figura 4, quando os aços estavam oxidados as falhas na ancoragem da película seca de tinta foram entre a camada de fosfato e a película de tinta eletroforética (*e-coat*). Com os aços na condição manchados, a ancoragem da película seca de tinta não foi prejudicada em relação à condição normal. Esse resultado é esperado visto que, se a superfície do aço apresenta resíduos orgânicos ou produtos de corrosão, a camada de fosfato formada apresenta porosidade elevada ou cristais frágeis; consequentemente, sua capacidade de ancorar filmes orgânicos fica comprometida.<sup>(6)</sup>

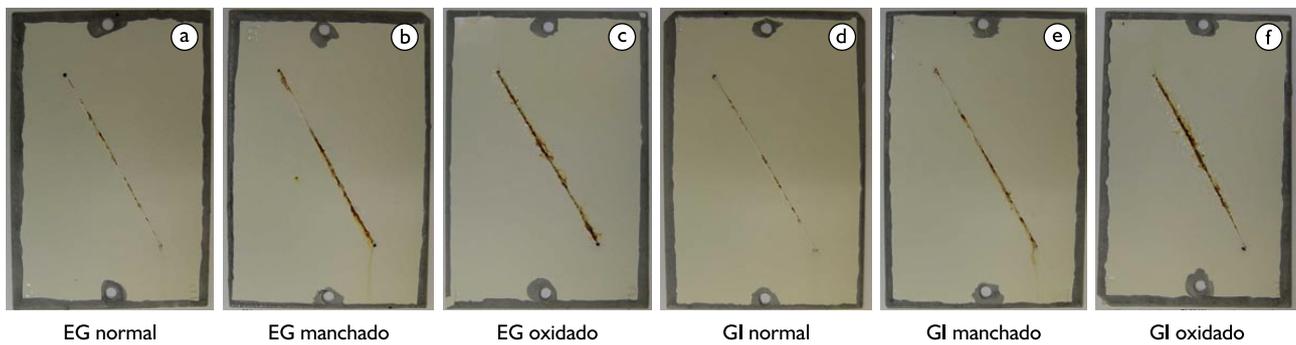
**Figura 5.** Aspectos dos corpos de prova após os testes de corrosão.

dos valores de avanço médio da corrosão não ser tão evidente nos teste SAE J2334 e ISO 11474, observou-se, na região de danificação mecânica da película seca de tinta, que a intensidade de oxidação vermelha é maior nos aços com oxidação da camada de zinco do que nos demais aços, conforme mostrado na Figura 5 para o caso do teste Ciclado I.
