SOLDAGEM DE TUBOS DE AÇO PATINÁVEL DE ALTO SI PELO PROCESSO HFIW

HIGH FREQUENCY INDUCTION WELDING OF HIGH SILICON STEEL TUBES

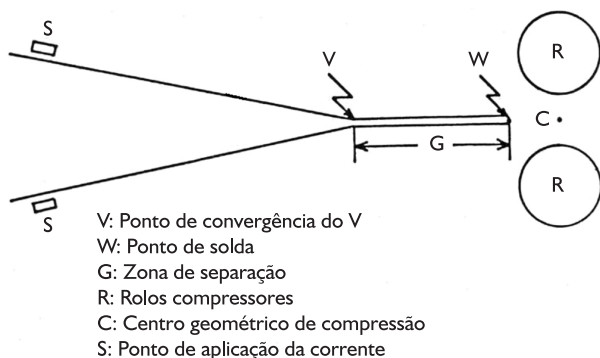
No processo de soldagem por resistência elétrica com alta frequência a corrente pode ser aplicada no material por indução (HFIW) ou por contatos deslizantes (HFERW - *High Frequency Electric Resistance Weld*). Neste trabalho é utilizada a sigla HF para representar esse processo de forma genérica. A Figura 1 mostra que, na soldagem HF, nem sempre o ponto de solda coincide com o ponto de convergência do V, sendo então observada a presença de uma zona de separação entre as bordas a soldar, a partir do ponto de convergência do V. A formação da zona de separação corresponde à remoção do metal fundido pela pressão eletromagnética exercida nas superfícies a soldar, devido à passagem da corrente em direções opostas.⁽¹⁾

Figura 1. Ilustração esquemática da ocorrência da zona de separação a frente do ponto de convergência do V.⁽¹⁾

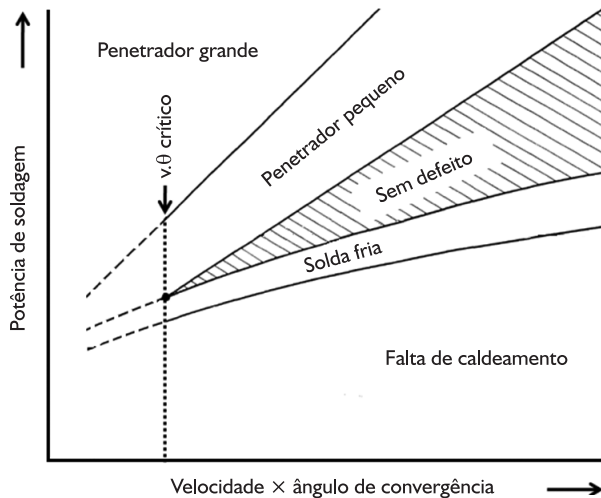
Com base nos trabalhos de Haga et al.⁽²⁾ e de Ichihara et al.,⁽⁵⁾ é possível inferir, em um gráfico P versus $v \cdot \theta$, que existe uma faixa de potência de soldagem na qual os defeitos solda fria e penetrador não ocorrem, quando $v \cdot \theta > v \cdot \theta$ crítico (Figura 3).

A área do gráfico sem defeito, denominada no presente trabalho de campo de soldabilidade, é extremamente estreita quando o produto $v \cdot \theta$ é pequeno e se torna mais ampla conforme este produto aumenta. A explicação

Figura 3. Representação esquemática da relação entre condição de soldagem e a ocorrência de defeitos.⁽⁵⁾

para este comportamento está associada ao fato de que para maiores velocidades⁽¹⁾ e ângulos de convergência⁽³⁾ existe uma faixa mais ampla de potência de soldagem que permite a geração de uma zona de separação de aproximadamente mesma extensão. Além disso, desde que $v \cdot \theta$ corresponde à taxa de aproximação das bordas, este produto pode ser analisado como sendo uma taxa de recalque.

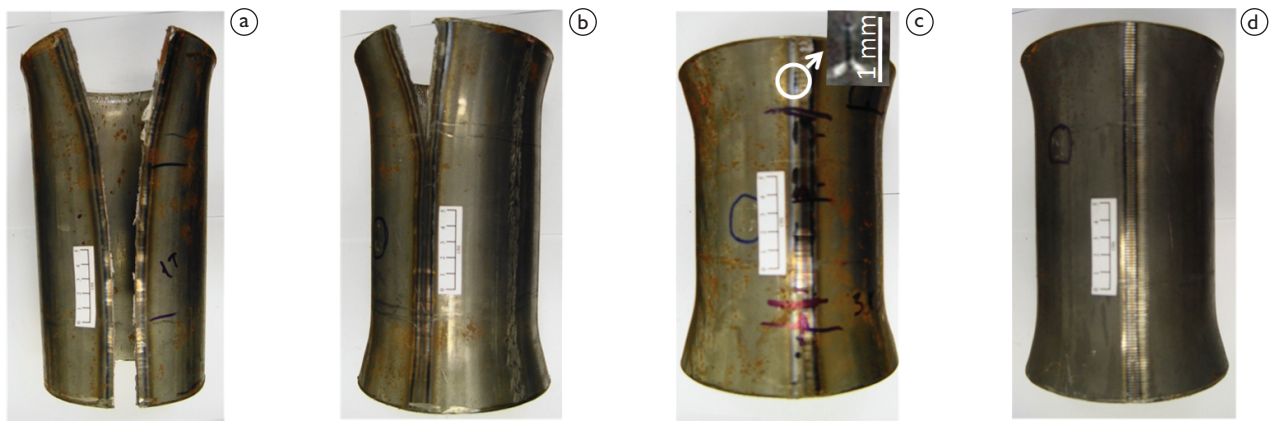
A avaliação da qualidade das juntas foi realizada por ensaio de alargamento, em ambos os lados da amostra de tubo, com base na norma NBR NMI 68.⁽⁶⁾ Os critérios utilizados para a classificação da qualidade das juntas foram: fratura total, fratura parcial (em apenas um dos lados ensaiados), pequenas trincas e ausência de trinca (Figura 4).

Figura 4. Amostras representativas do critério de avaliação utilizado após ensaio de alargamento: (a) fratura total; (b) fratura parcial; (c) pequenas trincas; e (d) sem trinca.

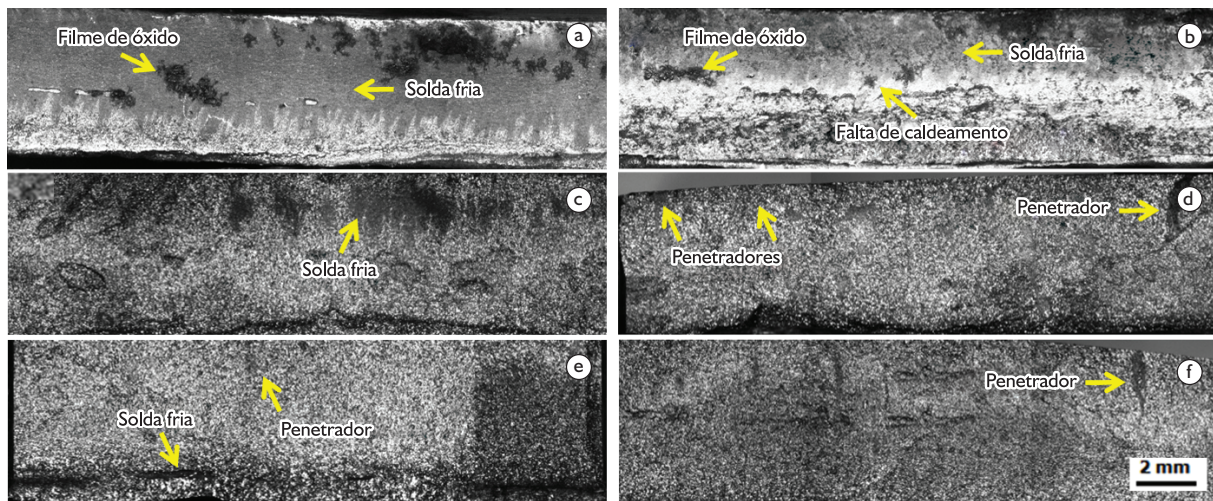
A Figura 5 mostra as superfícies de fratura características dos diferentes tipos de resultado obtidos no ensaio de alargamento (Tabela 3) do aço alto silício, observadas por microscopia estereoscópica. Nesta figura são indicados os principais defeitos observados, após caracterização com maior aumento no MEV (Figura 6) e através de análise pela técnica EDS (Figura 7). São identificados quatro tipos de defeitos: solda fria, filme de óxido, falta de caldeamento e penetrador. Os defeitos filme de óxido e falta de caldeamento são observados apenas nas amostras de tubos com fratura total (Figuras 5a, b). O defeito solda fria é observado nas amostras de tubos com fraturas total (Figuras 5a, b) e parcial (Figuras 5c, e), porém ocupando uma área significativamente maior nas amostras que apresentam fratura total. O defeito penetrador é observado na amostra de tubo com fratura parcial com propagação no metal base (Figuras 5d, e) e nas amostras de tubo com pequenas trincas (Figura 5f).

Figura 5. Superfície de fratura observada por microscopia estereoscópica, após ensaio de alargamento ou de tração: (a) fratura total; (b) fratura total; (c) fratura parcial; (d) e (e) fratura parcial de tubo que apresentou propagação para o metal base; e (f) pequenas trincas.

Para o tubo que foi soldado com a menor potência, observa-se o defeito solda fria (Figura 5c). A ocorrência desse defeito, para esta condição de soldagem, apresenta a mesma justificativa dada anteriormente para os tubos

Já o tubo com fratura parcial, soldado com maior potência, apresenta o defeito penetrador em várias regiões da superfície de fratura (Figura 5d). Este resultado é coerente com a literatura,^(1,3) que reporta que, para uma mesma velocidade e ângulo de convergência, o aumento da potência pode determinar a ocorrência do fenômeno do 3º tipo e, em consequência, o defeito penetrador. Em uma das amostras observa-se também a presença de solda fria (Figura 5e). Como pode ser observado na figura 3, a coexistência dos defeitos solda fria e penetrador é possível para condições de soldagem abaixo de $v.\theta$ crítico, caso ocorram variações, mesmo que pequenas, na potência durante o processo, alternando a ocorrência dos fenômenos do 2º e do 3º tipo. Para este caso, a fratura também ocorreu de forma parcial no ensaio de alargamento devido à menor área com o defeito solda fria e ausência do filme de óxido. A propagação em direção ao metal base pode ser atribuída ao fato da região com solda fria ter sido muito pequena (Figura 5e). Na soldagem do aço com alto silício

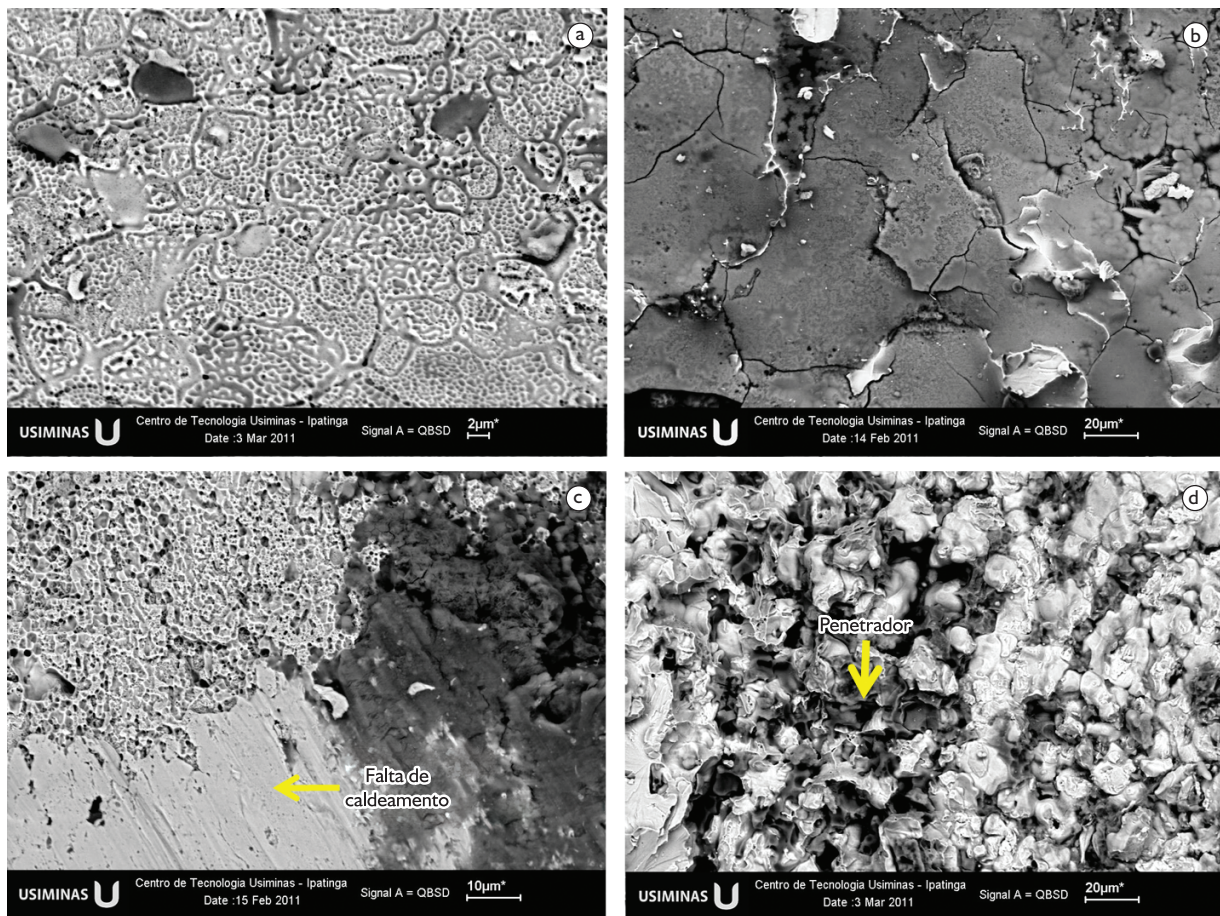
No defeito solda fria, as inclusões, observadas no interior dos *dimples*, são constituídas basicamente de óxidos de ferro e silício (Figura 6a). O defeito caracterizado como um filme de óxido apresenta principalmente ferro e oxigênio (Figura 7b). O defeito penetrador é caracterizado

como óxidos (região escura na Figura 6d) de diferentes elementos com grande afinidade pelo oxigênio, especialmente silício (Figura 7c), envolvido por metal solidificado (região clara na Figura 6d), basicamente ferro (Figura 7d)

Figura 6. Defeitos observados na superfície de fratura da região de solda de tubos de aço alto silício: (a) solda fria; (b) filme de óxido; (c) falta de caldeamento, em região com os defeitos solda fria e filme de óxido; e (d) penetrador.

A análise da superfície de fratura dos tubos de aço alto silício, que apresentam fratura total no ensaio de alargamento, permite associar o mau desempenho destes tubos à presença de três tipos de defeito: solda fria (Figura 6a), aprisionamento de um filme de óxido (Figura 6b) e falta de caldeamento (Figura 6c).

Em uma das amostras é possível observar o problema de falta de caldeamento (Figura 6c), em consequência de, localmente, o aporte de calor não ter sido nem mesmo suficiente para provocar a fusão das faces das bordas.

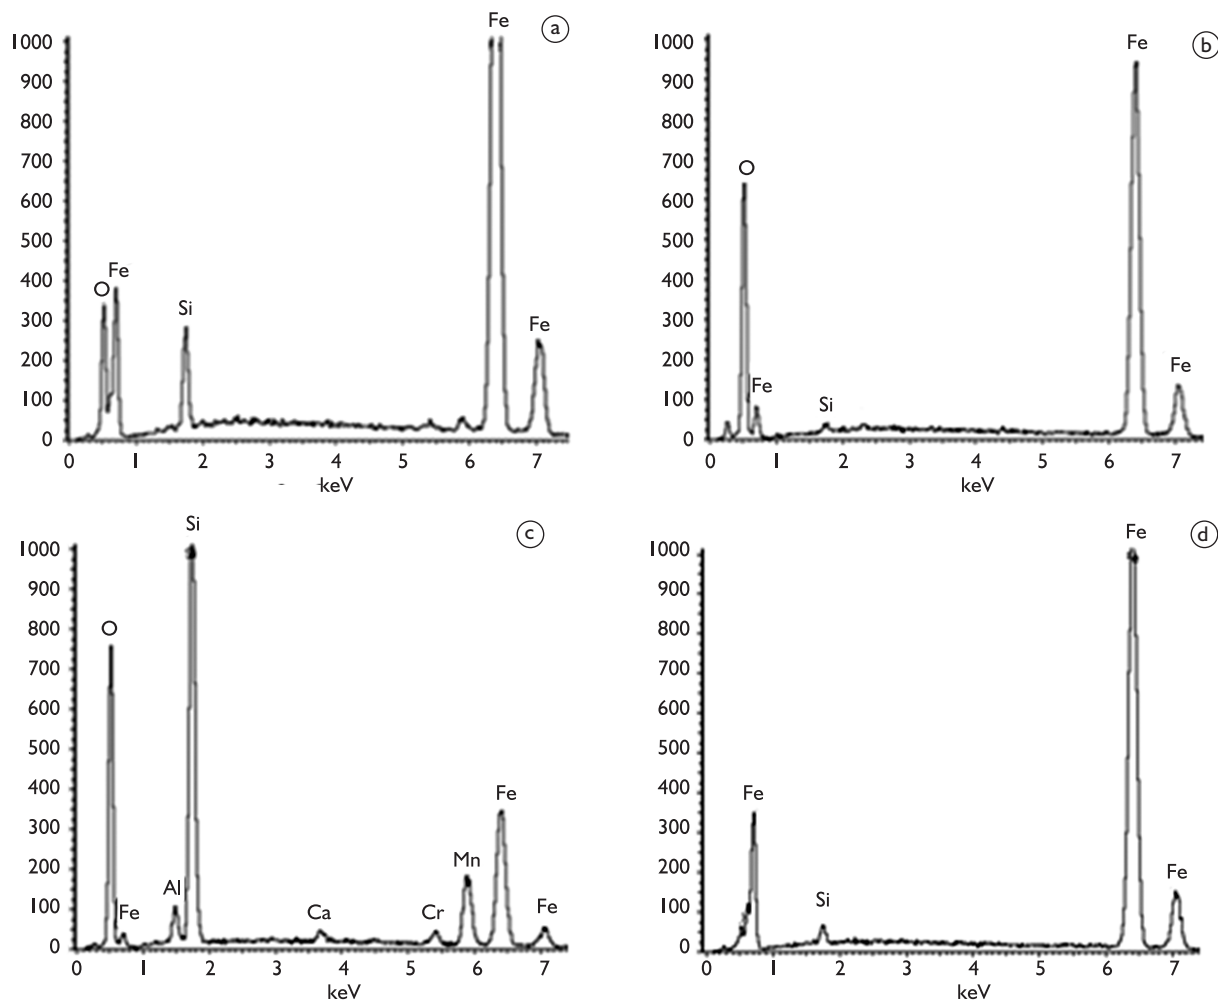
Figura 7. Resultados da análise pela técnica EDS dos defeitos mostrados na figura 6: (a) inclusão presente no defeito solda fria (Figura 6a); (b) filme de óxido de ferro (Figura 6b); (c) região escura do penetrador (Figura 6d), caracterizada como basicamente óxido de silício; e (d) região clara do penetrador (Figura 6d), caracterizada como metal solidificado.

é aumentada pela formação do óxido de silício (Figura 7a) que apresenta uma elevada temperatura de fusão.

naram a ocorrência do fenômeno do 1º tipo. Esse defeito é formado devido à fusão incipiente das faces das bordas, de modo que a pequena quantidade de metal fundido foi oxidada, dificultando a sua remoção tanto pela força eletromagnética quanto pelo recalque. Como o tempo de exposição do metal fundido à atmosfera é muito curto, praticamente só foi observado óxido de ferro (Figura 7b).

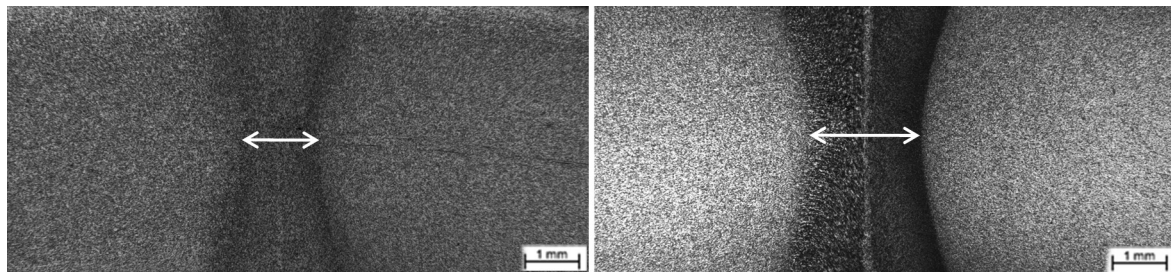
Figura 8. Extensão da zona afetada pelo calor, para a condição de maior potência, ângulo, e velocidade de soldagem: (a) aço alto silício; e (b) aço baixo silício.

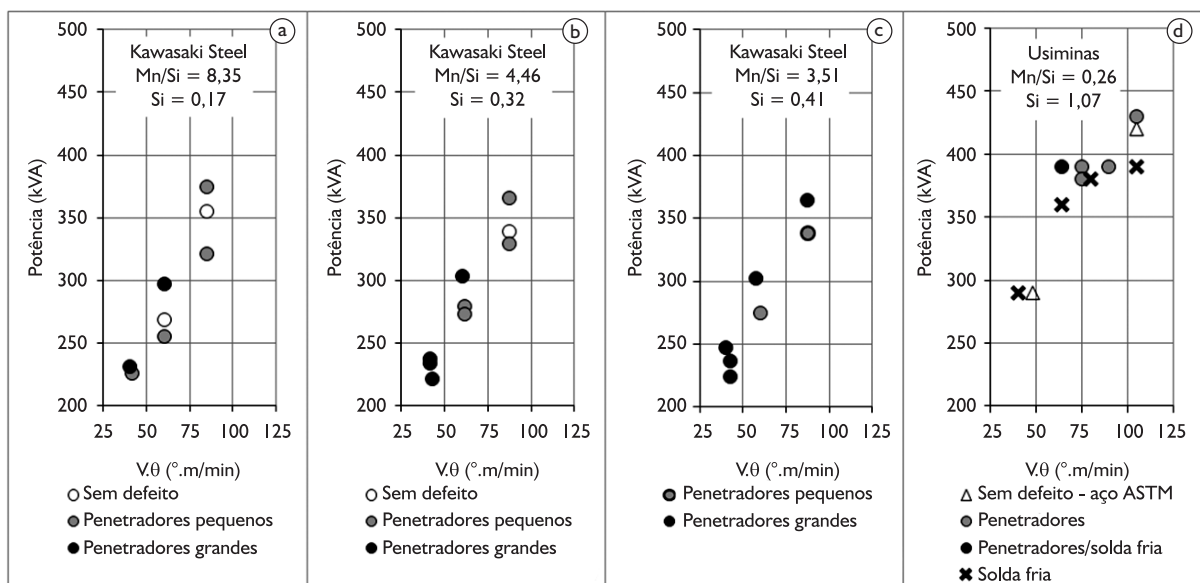
Na Figura 9 foram traçados gráficos P versus $v.\theta$ com os resultados do presente trabalho e os do estudo realizado por pesquisadores da antiga Kawasaki Steel⁽⁴⁾ que avalia a influência das condições de soldagem e da relação Mn/Si (variando apenas o teor de silício) na ocorrência do defeito penetrador. Deve-se ressaltar que os critérios

Figura 9. Gráficos mostrando a influência dos parâmetros de processo e da relação Mn/Si na ocorrência de defeitos na linha de solda: (a) Mn/Si = 8,35; (b) Mn/Si = 4,46; (c) Mn/Si = 3,51; e (d) Mn/Si = 0,26.

adotados em cada estudo são diferentes. No presente trabalho elabora-se uma avaliação apenas qualitativa, indicando o principal tipo de defeito observado. No estudo da Kawasaki Steel,⁽⁴⁾ para cada condição mede-se o comprimento total dos penetradores, na superfície externa da junta soldada do tubo, utilizando líquido penetrante. Na Figura 9, são considerados penetradores pequenos aqueles cujo comprimento total é inferior a 0,6 mm/m de tubo e penetradores grandes, aqueles cujo comprimento total é superior a 2 mm/m de tubo.

Apesar dos critérios serem diferentes, a análise dos gráficos da Figura 9 permite concluir que a redução da relação Mn/Si, promove o deslocamento do campo de soldabilidade para valores mais elevados de $v.\theta$, tornando

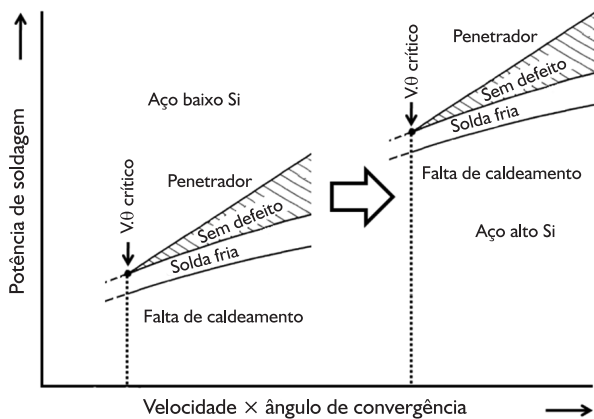
Figura 10. Representação esquemática do deslocamento esperado para o campo de soldabilidade pela mudança na relação Mn/Si e teor de silício.

necessária a utilização de maiores potências para aumento da eficiência de expulsão do penetrador da zona de separação. No presente trabalho, fica evidente o efeito do elevado teor de silício no menor aquecimento das faces das bordas a soldar, devido à redução da corrente induzida. Com isso, além da necessidade de aumento da potência para compensar o aumento de $v.\theta$ crítico, há necessidade de se aumentar este parâmetro para gerar correntes induzidas de maior valor nas bordas a soldar, de modo a evitar os defeitos solda fria, filme de óxido e falta de caldeamento. A Figura 10 mostra o efeito esperado da relação Mn/Si e do teor de silício do aço no campo de soldabilidade.
