# AVALIAÇÃO DA RESISTÊNCIA À CORROSÃO DE CHAPAS DE AÇO DESTINADAS À INDÚSTRIA AUTOMOBILÍSTICA COM O USO DA TÉCNICA SPOTFACE

## EVALUATION OF CORROSION RESISTANCE OF STEEL SHEETS FOR AUTOMOTIVE INDUSTRY WITH THE USE OF THE SPOTFACE TECHNIQUE

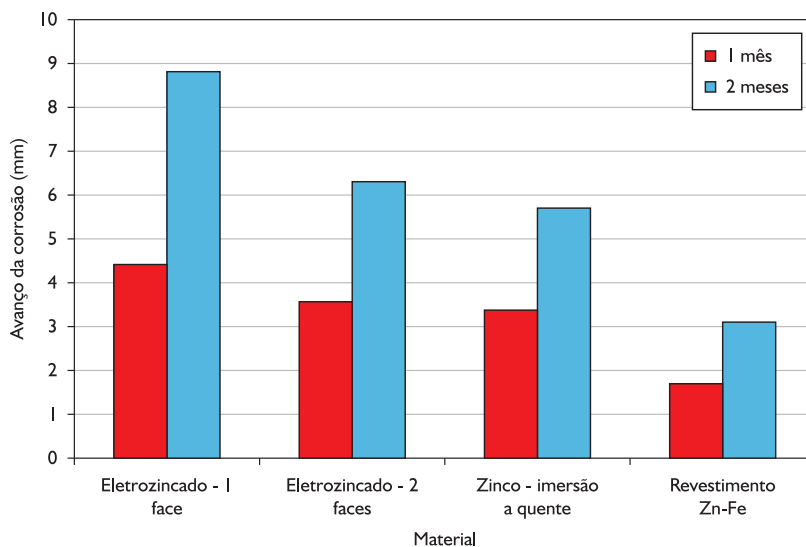
**Figura 3.** Gráfico do avanço da corrosão após dois meses de ensaio *Scab Corrosion Test* com uso do dano *spotface*, em materiais processados na linha de pintura I.

As Figuras 3 e 4 apresentam os gráficos do avanço da corrosão dos materiais em estudo processados na linha de pintura I, fazendo uso das técnicas *spotface* e *scribe*, após dois meses de ensaio cíclico *Scab Corrosion Test*.

De acordo com os gráficos apresentados nas Figuras 3 e 4, verifica-se que as técnicas *spotface* e *scribe* apresentam os mesmos resultados de resistência à corrosão comparativa entre os materiais. Verifica-se também que, para a obtenção de um determinado avanço de corrosão, a técnica *spotface* apresenta um menor tempo de ensaio quando comparado com a técnica *scribe*. Com isso, verifica-se que a técnica *spotface* pode ser empregada em substituição à técnica *scribe*, com a vantagem de reduzir significativamente o tempo de duração dos ensaios de corrosão. De acordo com os valores de avanço da corrosão dos materiais em estudo, verifica-se que o material com revestimento Zn-Fe mostra ser o material com maior resistência à corrosão entre os materiais estudados, visto que o mesmo apresenta menor avanço de corrosão.

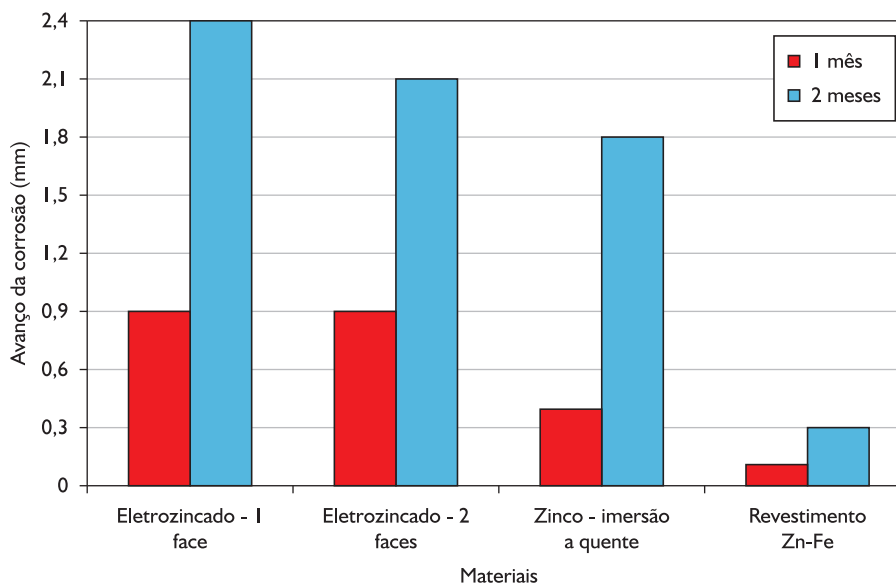
**Figura 6.** Gráfico do avanço da corrosão após dois meses de ensaio *Scab Corrosion Test* com uso do dano *scribe*, em materiais processados na linha de pintura 2.

As Figuras 5 e 6 apresentam os gráficos de avanço da corrosão dos materiais em estudo processados na linha de pintura 2, fazendo uso das técnicas *spotface* e *scribe*, após dois meses de ensaio cíclico *Scab Corrosion Test*.

Baseando-se nos gráficos apresentados nas Figuras 5 e 6, verifica-se que os resultados obtidos de avanço de corrosão nos materiais processados na linha de pintura 2 são semelhantes aos materiais processados na linha de pintura 1. Pode-se observar também que os materiais processados na linha de pintura 1 apresentam, de forma geral, menor avanço da corrosão que os materiais processados na linha de pintura 2.

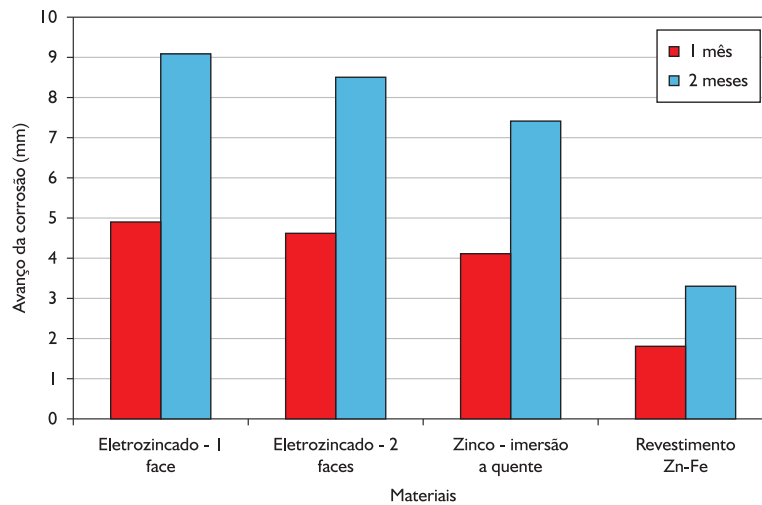
**Figura 7.** Gráfico do avanço da corrosão após dois meses de ensaio *Scab Corrosion Test* com uso do dano *spotface*, em materiais processados na linha de pintura 3.

As Figuras 7 e 8 apresentam os gráficos de avanço da corrosão dos materiais em estudo processados na linha de pintura 3, fazendo uso das técnicas *spotface* e *scribe*, após dois meses de ensaio cíclico *Scab Corrosion Test*.

A exemplo dos materiais processados na linha de pintura 2, os materiais processados na linha de pintura 3 apresentam resultados similares aos materiais processados na linha de pintura 1.
